### **1. "UNGÜENTARIO IBÉRICO"**

## 2. "REJA DE ARADO IBÉRICO"

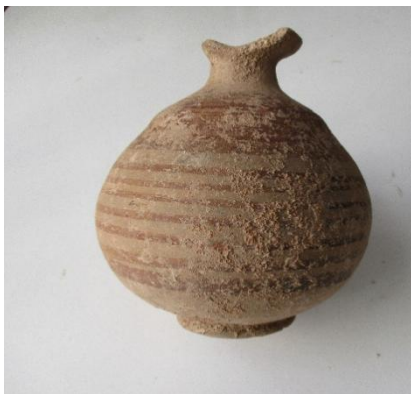
INICIAL

**Descripción y estado de conservación.** Ungüentario ibérico de cerámica torneada, con decoración de bandas color almagra. Con número de registro CC24/2038/001. Con unas medidas máximas 12cm de altura x 11cm. y un peso de 128 gramos. El estado de conservación es bastante bueno en general, conservándose íntegramente la pieza, salvo una pequeña pérdida en la boca. Entre las principales patologías se observan depósitos de tierra, polvo y concreciones en película superficial. La pieza pertenece al yacimiento arqueológico del Cerro de la Cruz de Almedinilla y se expone en el Museo Histórico tras la restauración.

**Proceso de intervención.-** El proceso de restauración y consolidación ha consistido en la limpieza mecánica con ayuda de cepillos, bisturí y lápiz de fibra de vidrio, retirando los depósitos en superficie como tierra, concreciones, sales, etc. También con lavados de agua desmineralizada y la eliminación de concreciones calcáreas, aplicado con punta de pincel controlado con ácido clorhídrico rebajado en agua. Concluida la limpieza, se reintegró la pequeña laguna de la boca del ánfora mediante toma de impresión con masilla Maimeri sobre la parte existente y se trasladó a la laguna, reintegrándose con escayola álamo 80. Por último, se enrasó y lijo la zona reintegrada, acabándola con acuarelas Maimeri con bajo tono.

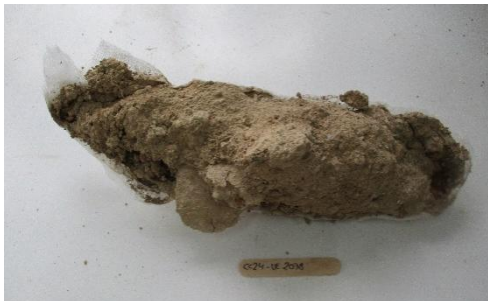
INICIAL

**Descripción y estado de conservación.** Arado de hierro ibérico, con número de registro CC 24-UE278-006. Con unas medidas máximas 30cm x 7cm. y un peso de 1 kilo y 728 gramos. El estado de conservación es bastante bueno en general, conservándose íntegramente la pieza con gran parte del núcleo. Entre las principales patologías se observa corrosión en superficie, algunas zonas mineralizadas y pequeñas ampollas y cráteres repartidas en superficie, depósitos de tierra, polvo y concreciones en película superficial. La pieza se expone en el Museo Histórico después de su restauración.

**Proceso de intervención.** El proceso de restauración y consolidación ha consistido en la limpieza mecánica con ayuda de cepillos, bisturís, escalpelos y otros útiles como el micromotor de dentista, retirando los grandes depósitos en superficie como tierra, concreciones etc. Previamente se eliminó la gasa de la extracción con acetona hasta llegar a la capa exterior con pátina estable o zonas mineralizadas, pero sin eliminarlas pues perderíamos parte de las formas del objeto. Durante este proceso se sometió la pieza a limpieza química con acetona y cepillo de diferente dureza. Concluida la limpieza se estabilizó puntualmente con ácido tánico pequeñas zonas que presentaban actividad corrosiva. A continuación se consolidó fisuras y grietas con ara metal de dos componentes o paraloid B-44 según requiriese la zona a tratar. Por último, se le aplicó de manera preventiva y protección una ligera capa de aplicada a brocha de paraloid B-44 al 4 % en tolueno y aplicación de cera microcristalina disuelta en White Spirit .

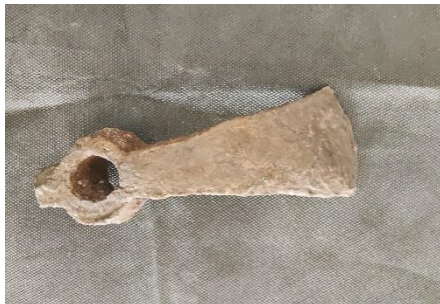
INICIAL

**Descripción y estado de conservación.-** Azada ibérica de hierro con unas medidas máximas 14cm x 5cm y 2'7cm. y un peso de 540 gramos. El estado de conservación es bastante bueno en general, conservándose íntegramente la pieza, con gran parte del núcleo. Entre las principales patologías se observa pequeña corrosión en superficie, algunas fracturas con desprendimiento en la punta de la hoja y mineralización en pequeñas zonas, depósitos de tierra, polvo y concreciones en película superficial. La pieza se expone en el Museo Histórico tras la restauración.

**Proceso de Intervención.** El proceso de restauración y consolidación ha consistido en la limpieza mecánica con ayuda de cepillos, bisturís, escalpelos y otros útiles como el micromotor de dentista, retirando depósitos en superficie como tierra, concreciones etc. Previamente se eliminó la gasa de la extracción con acetona, hasta llegar a la capa exterior con pátina estable o zonas mineralizadas (pero sin eliminarlas pues perderíamos parte de las formas del objeto). Durante este proceso se sometió la pieza a limpieza química con acetona y cepillo de diferente dureza. Concluida la limpieza se estabilizó puntualmente con ácido tánico pequeñas zonas que presentaban actividad corrosiva. A continuación se consolidó fisuras y grietas y unión de pequeños fragmentos desprendidos con ara metal de dos componentes o paraloid B-44 según requiriese la zona a tratar. Por último, se le aplicó de manera preventiva y protección una ligera capa de aplicada a brocha de paraloid B-44 al 4 % en tolueno y aplicación de cera microcristalina disuelta en White Spirit .

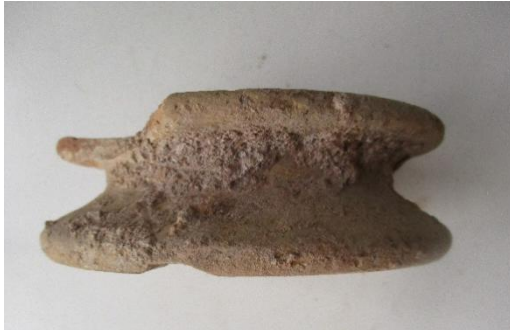
INICIAL

**Descripción y estado de conservación.** Carrete ibérico de cerámica, sin decoración. Con número de registro CC24/2037/037. Con unas medidas máximas 3,5cm de altura x 13cm de diámetro y un peso de 132 gramos. El estado de conservación es bastante bueno en general, conservándose íntegramente la pieza, salvo una pequeña pérdida en un borde. Entre las principales patologías se observan depósitos de tierra, polvo y numerosas concreciones calcáreas en película superficial. La pieza se expone en el Museo Histórico tras la restauración.

**Proceso de intervención.-** El proceso de restauración y consolidación ha consistido en la limpieza mecánica con ayuda de cepillos, bisturí y lápiz de fibra de vidrio, retirando los depósitos en superficie como tierra, concreciones, sales etc. También con lavados de agua desmineralizada y la eliminación de concreciones calcáreas, aplicado con punta de pincel controlado con ácido clorhídrico rebajado en agua. Concluida la limpieza, se reintegró la pequeña laguna de la boca del carrete ibérico mediante toma de impresión con masilla Maimeri sobre la parte existente y se trasladó a la laguna, reintegrándose con escayola álamo 80. Por último, se enrasó y lijo la zona reintegrada, acabándola con acuarelas Maimeri con bajo tono.

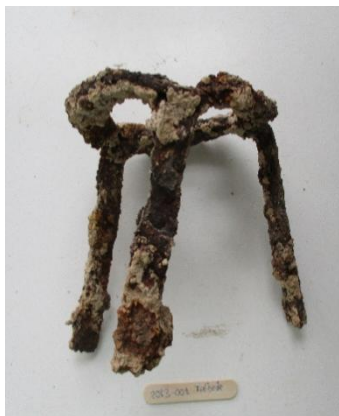
INICIAL

**Descripción y estado de conservación.-** Estrébede de hierro ibérico, con número de registro CC 24-UE2083-001. Con unas medidas máximas 17cm x 14 cm de diámetro, una altura de 13cm, y un peso de 670 gramos. El estado de conservación es bastante bueno en general, conservándose íntegramente la pieza . Conserva bastante núcleo. Entre las principales patologías se observa corrosión en superficie, algunas zonas mineralizadas en una de las patas, ligera deformación de una de las patas y pequeñas ampollas y cráteres repartidas en superficie, depósitos de tierra, polvo y concreciones en película superficial. La pieza se expone en el Museo Histórico tras la restauración.

**Proceso de intervención.** El proceso de restauración y consolidación ha consistido en la limpieza mecánica con ayuda de cepillos, bisturís, escalpelos y otros útiles como el micromotor de dentista, retirando los depósitos en superficie como tierra, concreciones, óxidos, carbonatos etc. hasta llegar a la capa exterior con pátina estable o zonas mineralizadas (pero sin eliminarlas pues perderíamos parte de las formas del objeto). Durante este proceso se sometió la pieza a limpieza química con acetona y cepillo de diferente dureza. Concluida la limpieza se estabilizó puntualmente con ácido tánico pequeñas zonas que presentaban actividad corrosiva. A continuación se consolidó fisuras y grietas con ara metal de dos componentes o paraloid B-44 según requiriese la zona a tratar. Por último, se le aplicó de manera preventiva y protección una ligera capa de aplicada a brocha de paraloid B-44 al 4 % en tolueno y aplicación de cera microcristalina disuelta en White Spirit .

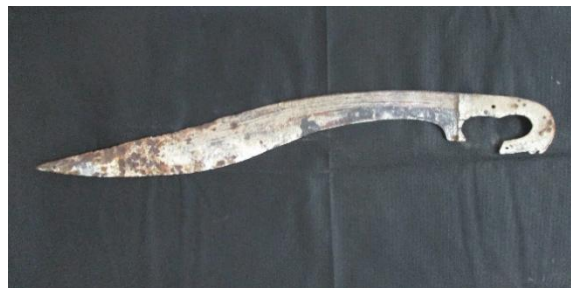
INICIAL

**Descripción y estado de conservación.-** Falcata ibérica de hierro donada al Museo Histórico de Almedinilla. Con unas medidas máximas de 59,5 cm x 7cm. y un peso de 562 gramos. Magnífico ejemplar que se encuentra descontextualizado ya que es una donación (pero procedente de la necrópolis de Los Collados). El estado de conservación es muy bueno en general, conservándose íntegramente la pieza: gran parte del núcleo. Entre las principales patologías se observa pequeña corrosión en superficie, ligeros depósitos de tierra, polvo y concreciones en película superficial. Se expone en el Museo Histórico tras su restauración.

**Proceso de intervención.-** El proceso de restauración y consolidación ha consistido en la limpieza mecánica con ayuda de cepillos, bisturís y otros útiles como el micromotor de dentista y el lápiz de fibra de vidrio retirando ligeros depósitos en superficie, concreciones etc. hasta llegar a la capa exterior con pátina estable. Durante este proceso se sometió la pieza a limpieza química con acetona y cepillo de diferente dureza. Concluida la limpieza se estabilizó puntualmente con ácido tánico pequeñas zonas que presentaban actividad corrosiva. A continuación se consolidó pequeñísimas fisuras y grietas con paraloid B-44. Por último se le aplicó de manera preventiva y protección una ligera capa aplicada a brocha de paraloid B-44 al 4 % en tolueno y aplicación de cera microcristalina disuelta en White Spirit .

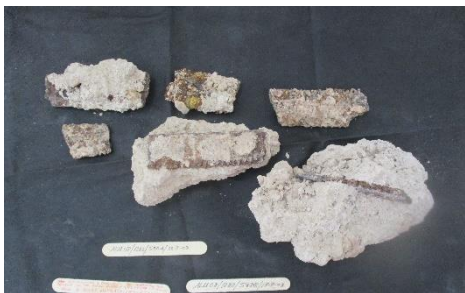
INICIAL

**Descripción y estado de conservación.** Sierra de hierro ibérica, con número de registro: AL1108/1282/590A/23-7-08 y AL1108/1282/548B/17-7-08. Con unas medidas máximas 67cm x 4 cm , y un peso de 432 gramos. El estado de conservación es malo en general, no conservándose íntegramente el objeto. Conserva bastante núcleo en algunas zonas , y en otras muy descohesionado y mineralizado. Se nos presenta fracturado en siete fragmentos y entre las principales patologías se observa corrosión en superficie con algunas zonas mineralizadas (las puntas de sierra), deformación de la hoja por presión, pequeñas ampollas y cráteres repartidas en superficie, depósitos de tierra, polvo y concreciones en película superficial. La pieza se expone en el Museo Histórico tras la restauración.

**Proceso de intervención.-** El proceso de restauración y consolidación ha consistido en la limpieza mecánica con ayuda de cepillos, bisturís, escalpelos y otros útiles como el micromotor de dentista, retirando los depósitos en superficie como tierra, concreciones, óxidos ,carbonatos etc. hasta llegar a la capa exterior con pátina estable o zonas mineralizadas (pero sin eliminarlas pues perderíamos parte de las formas del objeto). Durante este proceso se sometió la pieza a limpieza química con acetona y cepillo de diferente dureza. Concluida la limpieza se estabilizó puntualmente con ácido tánico pequeñas zonas que presentaban actividad corrosiva. A continuación se consolidó fisuras y grietas y se pegaron los siete fragmentos con ara metal de dos componentes o paraloid B-44 según requiriese la zona a tratar. Por último, se le aplicó de manera preventiva y protección una ligera capa de aplicada a brocha de paraloid B-44 al 4 % en tolueno y aplicación de cera microcristalina disuelta en White Spirit .

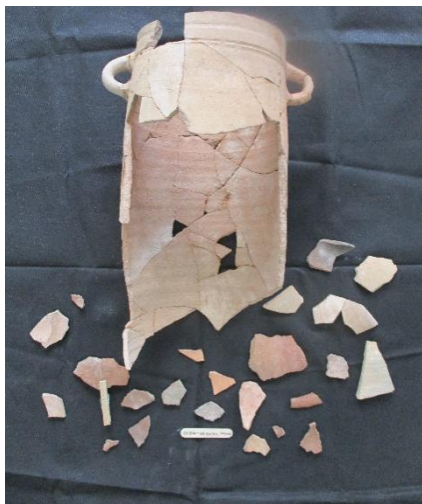
INICIAL

**Descripción y estado de conservación.-** Ánfora ibérica de cerámica realizada mediante torno con pequeñas asas, no presenta decoración. Con número de registro CC26-UE 2077/9199. Con unas medidas máximas de 50 cm de altura x 20 cm. El estado de conservación es bastante malo en general, no conservándose íntegramente la pieza, con grandes lagunas y fragmentada en más de 30 trozos. Entre las principales patologías se observan depósitos de tierra, polvo y concreciones en película superficial. La pieza se expone en el Museo Histórico tras la restauración.

**Proceso de intervención.** El proceso de restauración y consolidación ha consistido en la limpieza mecánica con ayuda de cepillos, bisturí y lápiz de fibra de vidrio, retirando los depósitos en superficie como tierra, concreciones, sales etc. También con lavados de agua desmineralizada y la eliminación de concreciones calcáreas, aplicado con punta de pincel controlado con ácido clorhídrico rebajado en agua. Concluida la limpieza, se reintegraron las diferentes lagunas de soporte como en la boca o zona central en inferior según tipología del ánfora o mediante la toma de impresión con masilla Maimeri sobre la parte existente y se trasladó a la laguna, reintegrándose con escayola álamo 80. Por último, se enrasó y lijaron las zona reintegradas, acabando las restituciones con acuarelas Maimeri con bajo tono.

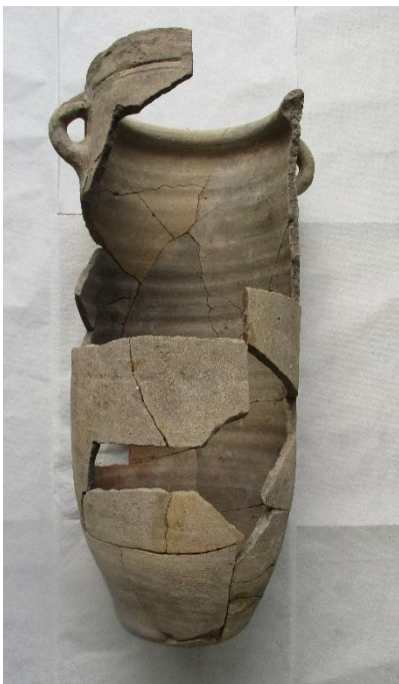
INICIAL

**Descripción y estado de conservación.-** Ánfora ibérica de cerámica torneada con pequeñas asas, no presenta decoración. Con número de registro ALM-89/sector central Bolsa84 caja 38(a)-C. Con unas medidas máximas de 44'5cm de altura x 15'5cm. El estado de conservación es bastante malo en general, no conservándose íntegramente la pieza con grandes lagunas y fragmentada en 24 trozos. Entre las principales patologías se observan depósitos de tierra, polvo y concreciones en película superficial. La pieza se expone en el Museo Histórico tras la restauración.

**Proceso de intervención.** El proceso de restauración y consolidación ha consistido en la limpieza mecánica con ayuda de cepillos, bisturí y lápiz de fibra de vidrio, retirando los depósitos en superficie como tierra, concreciones, sales etc. También con lavados de agua desmineralizada y la eliminación de concreciones calcáreas, aplicado con punta de pincel controlado con ácido clorhídrico rebajado en agua. Concluida la limpieza, se reintegraron las diferentes lagunas de soporte como en la boca o zona central, mediante la toma de impresión con masilla Maimeri sobre la parte existente y se trasladó a la laguna, reintegrándose con escayola álamo 80. Por último, se enrasó y lijaron las zonas reintegradas, acabando las restituciones con acuarelas Maimeri con bajo tono.

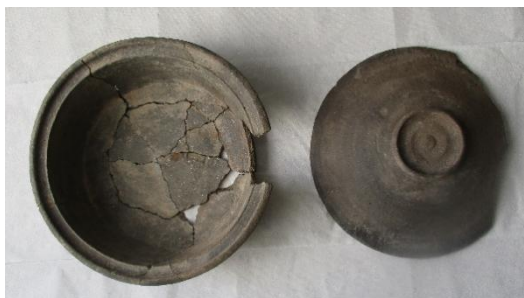
INICIAL

**Descripción y estado de conservación.-** La sartén de procedencia itálica con tapa, no presenta decoración. Con número de registro CC24/2090/001 y CC24/2090/002. Con unas medidas máximas de la tapa 25cm de diámetro x 6 de altura y la sartén 27cm de diámetro x 7 cm de altura. El estado de conservación es regular. La tapa presenta una gran laguna en uno de los bordes y la sartén se encuentra fragmentada en 13 trozos y cuatro lagunas de soporte. Entre las principales patologías se observan depósitos de tierra, polvo y concreciones en película superficial y las lagunas anteriormente descritas. La pieza se expone en el Museo Histórico tras la restauración.

**Proceso de intervención.** El proceso de restauración y consolidación ha consistido en la limpieza mecánica con ayuda de cepillos, bisturí y lápiz de fibra de vidrio, retirando los depósitos en superficie como tierra, concreciones, sales etc. También con lavados de agua desmineralizada y la eliminación de concreciones calcáreas, aplicado con punta de pincel controlado con ácido clorhídrico rebajado en agua. Concluida la limpieza, se pegaron los diferentes fragmentos con adhesivo nitrocelulósico, las pequeñas lagunas se reintegraron. La gran laguna de la tapa bajo impresión con masilla Maimeri sobre la zona existente y trasladada a la zona perdida y restituido con escayola álamo 80. Por último, se enrasó y lijaron las zonas reintegradas, acabándolo con acuarelas Maimeri con bajo tono gris.

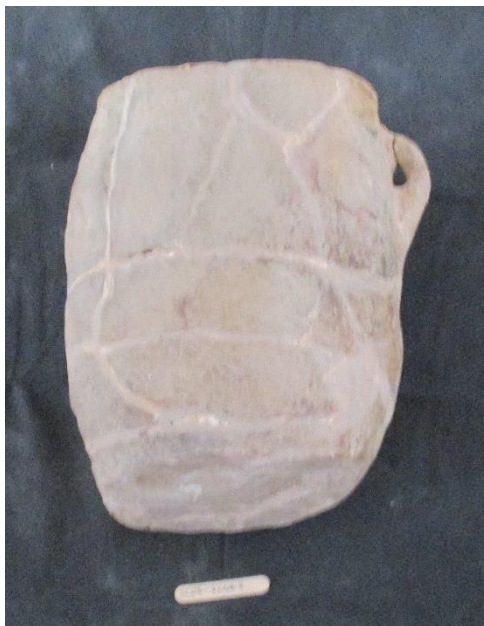
FINAL (ya se encontraba pegada)

**Descripción y estado de conservación.** Olla tardorromana reañilizada a "torneta" o torno lento procedente de la necrópolis de cremación de El Ruedo (Albergue) realizada a mano con una única asa, no presenta decoración. Con número de registro zona 2 UE 2077 y unas medidas máximas de 50 cm de altura x 22cm. El estado de conservación es bastante malo en general. Se conserva íntegramente la pieza pero fragmentada en 18 trozos. Entre las principales patologías se observan depósitos de tierra, polvo y concreciones en película superficial. La pieza se expone en el Museo Histórico tras la restauración.

**Proceso de intervención.** El proceso de restauración y consolidación ha consistido en la limpieza mecánica con ayuda de cepillos, bisturí y lápiz de fibra de vidrio, retirando los depósitos en superficie como tierra, concreciones, sales etc. También con lavados de agua desmineralizada y la eliminación de concreciones calcáreas, aplicado con punta de pincel controlado con ácido clorhídrico rebajado en agua. Concluida la limpieza se reintegraron las zonas de adhesión entre las uniones de los diferentes fragmentos con escayola álamo 80. Por último, se enrasó y lijaron las zonas reintegradas, acabando las restituciones con acuarelas Maimeri con bajo tono.

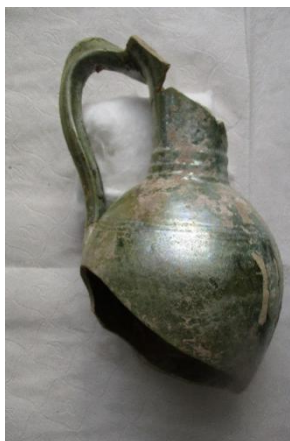
INICIAL

**Descripción y estado de conservación.** Jarrita con asa vidriada del periodo Emiral sin decoración. Con número de registro CC24/2039/001. Con unas medidas máximas 23cm de altura x 14cm de diámetro. El estado de conservación es regular en general, conservándose parcialmente la pieza. Con laguna de la zona inferior (con información para su reintegración) y con pérdida de la boca (sin información para reintegrarla). Entre las principales patologías se observan depósitos de tierra, polvo y numerosas concreciones calcáreas en película superficial, así como zonas del vidriado muy pulverulentas y con poca fijación. La pieza se expone en el Museo Histórico tras la restauración.

**Proceso de intervención.** El proceso de restauración y consolidación ha consistido en la limpieza mecánica con ayuda de cepillos, bisturí y lápiz de fibra de vidrio, retirando los depósitos en superficie como tierra, concreciones, sales etc. También con lavados de agua desmineralizada y la eliminación de concreciones calcáreas, aplicado con punta de pincel controlado con ácido clorhídrico rebajado en agua. Concluida la limpieza se pegaron los diferentes fragmentos con adhesivo nitrocelulósico y se reintegró la laguna perdida de la base de la jarrita con escayola álamo 80 mediante impresión de zona existente. Por último, se enrasó y lijaron las zonas reintegradas, acabándolas con acuarelas Maimeri con bajo tono verdoso. Se le aplicó una finísima capa de paraloid B-72 a baja disolución para fijar zonas del esmalte pulverulenta.
