# MEMORIA DE EXCAVACIÓN

## ACTIVIDAD ARQUEOLÓGICA URGENTE RECINTO FORTIFICADO DE LA VIÑUELA, ALMEDINILLA (Expediente: AAURG 3/2021 – ARQUEA 12793)

Dirección: Ignacio Muñoz Jaén

Almedinilla a 15 de julio de 2022

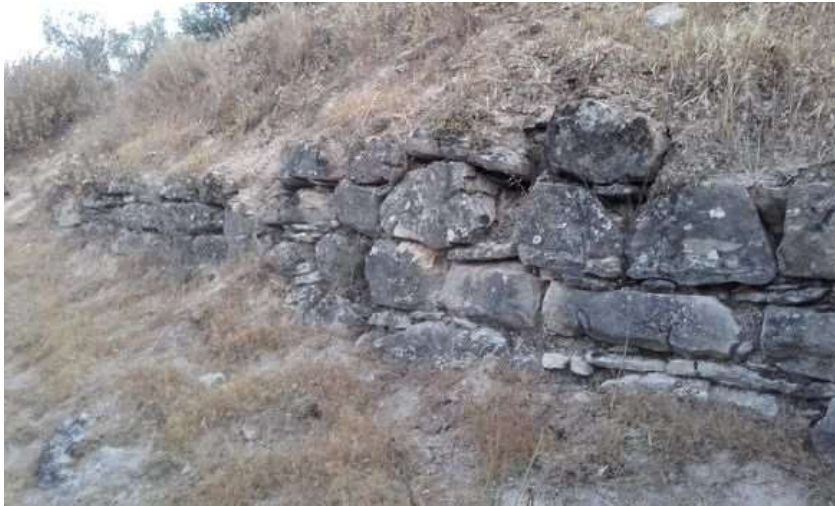
Fotografía 1: muro Norte en su estado original (antes de la actuación agrícola)

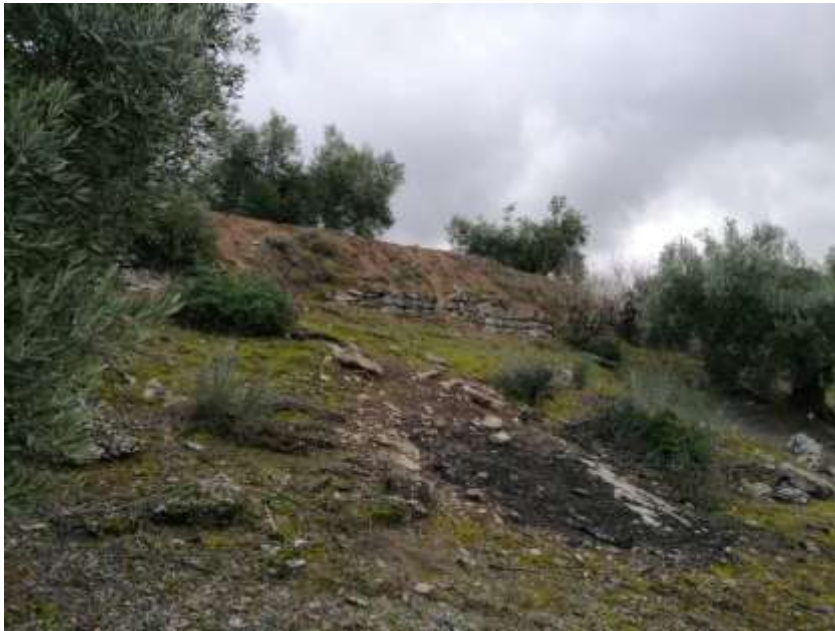
Fotografía 2: muro Norte en su estado original (antes de la actuación agrícola)

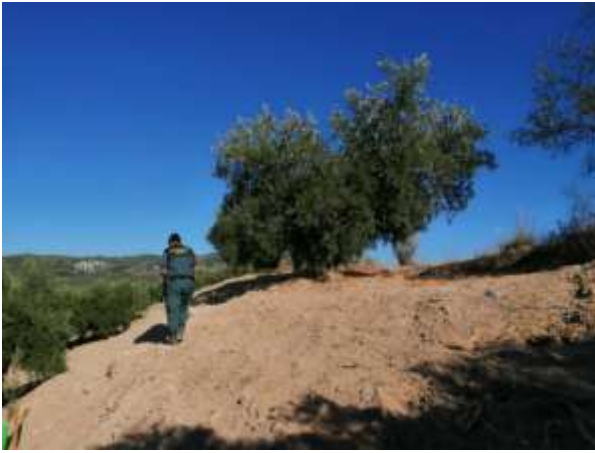
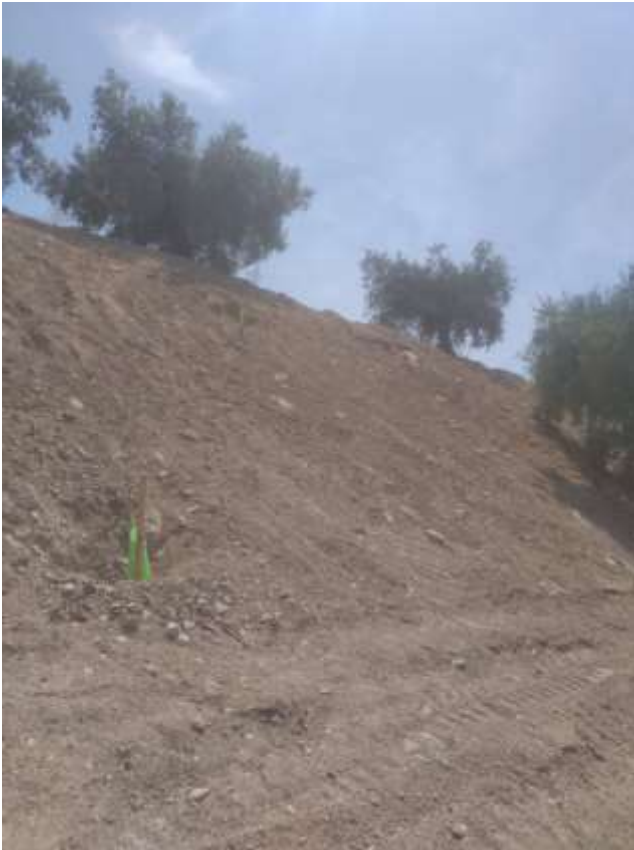
Con todo ello se cursó la denuncia frente a la Guardia Civil y el servicio del SEPRONA (se adjunta Carpeta "Denuncia" con justificante y texto en PDF de la misma en el CD) la comunicación a la Consejería de Cultura de la tremenda destrucción y la solicitud a la misma de una intervención arqueológica de urgencia que permitiera documentar el grado de afectación de los trabajos agrícolas (se adjunta en el CD un PDF con la Autorización de Cultura) (ver fotografía 3 y 4).

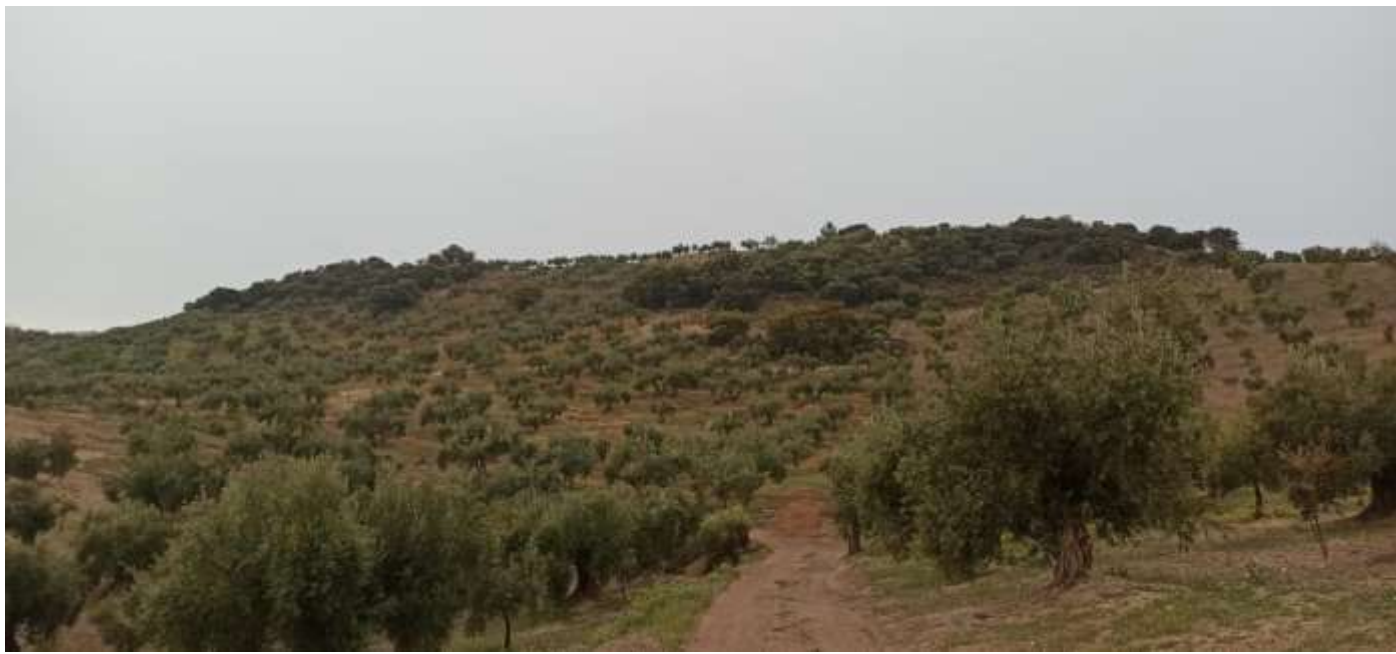
Fotografía 8

El recinto se sitúa en lo alto de un cerro ligeramente amesetado (ver fotografía 8) con varias surgencias de agua a sus pies (hoy secas) entre ellas la que abastecía a la propia cortijada. El terreno lo componen calizas y margo-calizas que se presentan en forma de lajas que fueron aprovechadas (prácticamente sin preparación) en la edificación de la construcción del recinto.

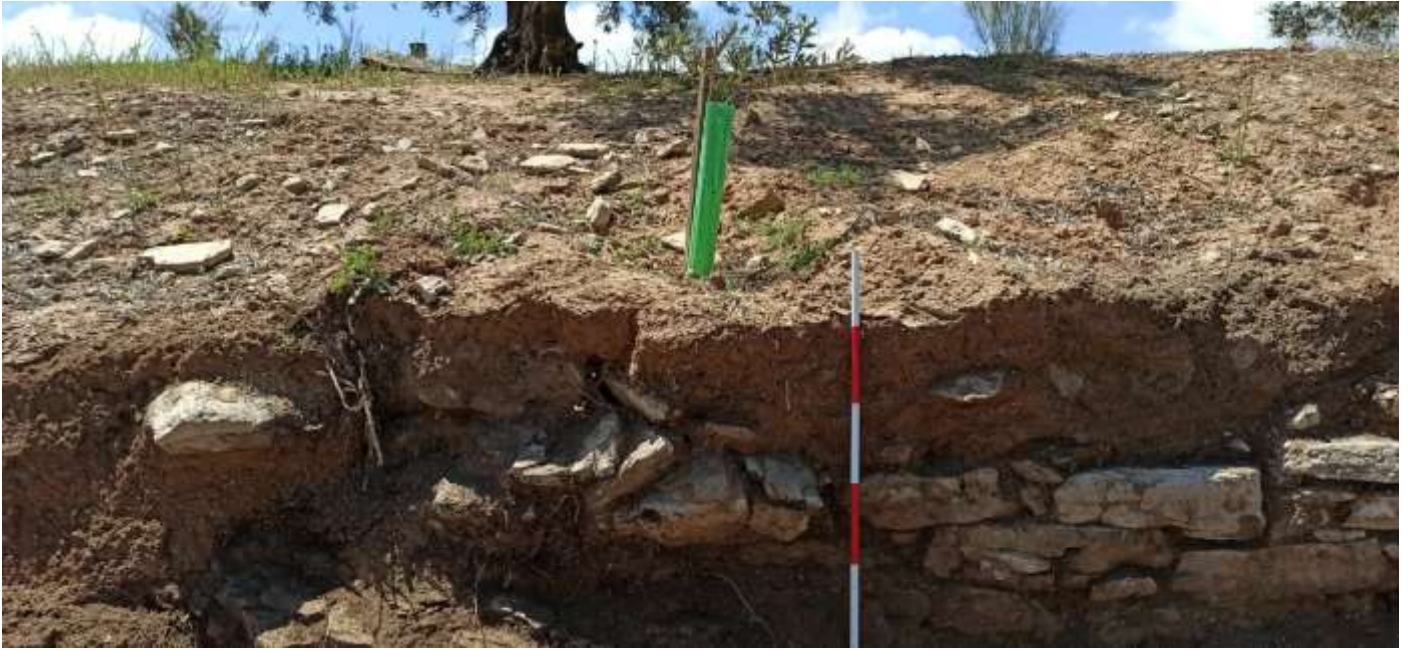
Bastante fructífero. Con Manuel Abelleira y Manuel Ramírez hemos podido comprobar que el muro Norte no quedó muy afectado tras las labores agrícolas denunciadas (ver fotografía 14) y que, en cualquier caso, no ha sufrido una pérdida irreversible. La parte más dañada se encuentra en el extremo oriental (ver fotografía 12).

Fotografía 12. Zona del muro Norte más dañada por los trabajos agrícolas.

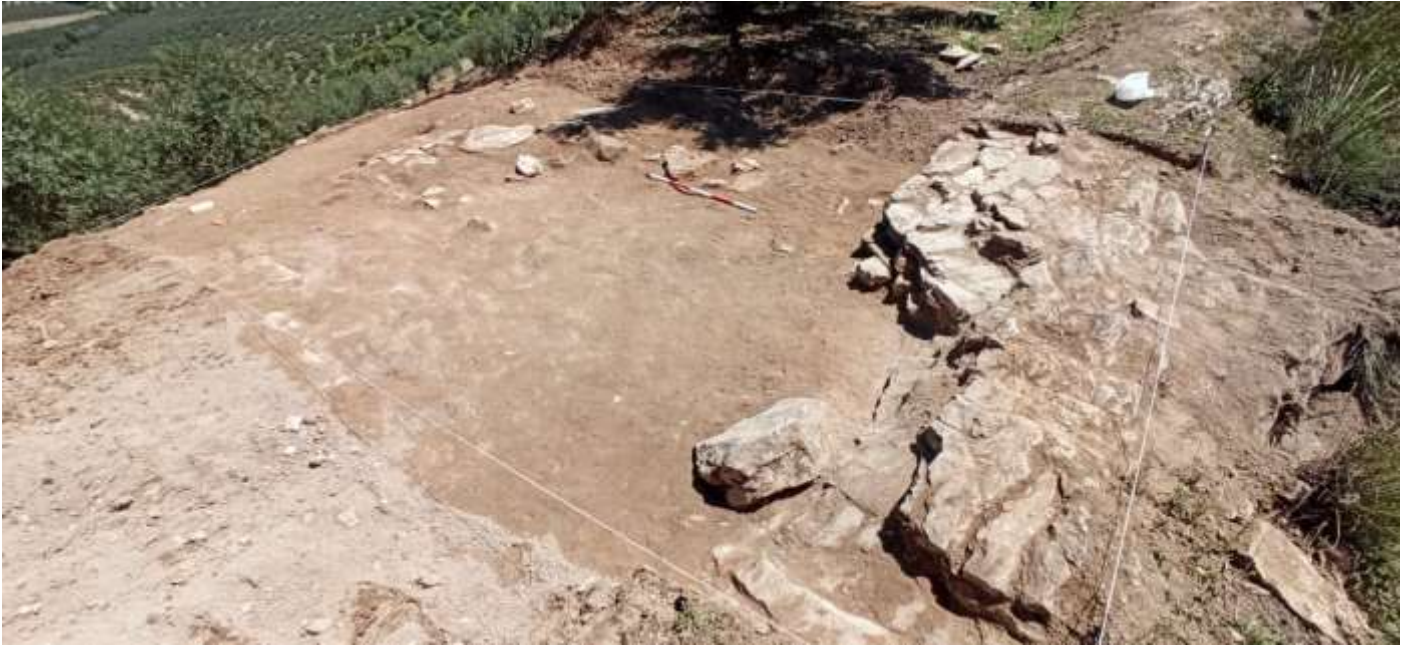
Fotografía 13

En la zona de excavación empieza a aparecer el muro Sur apoyándose en el terreno natural cuyas lajas recorta (ver fotografía 13).

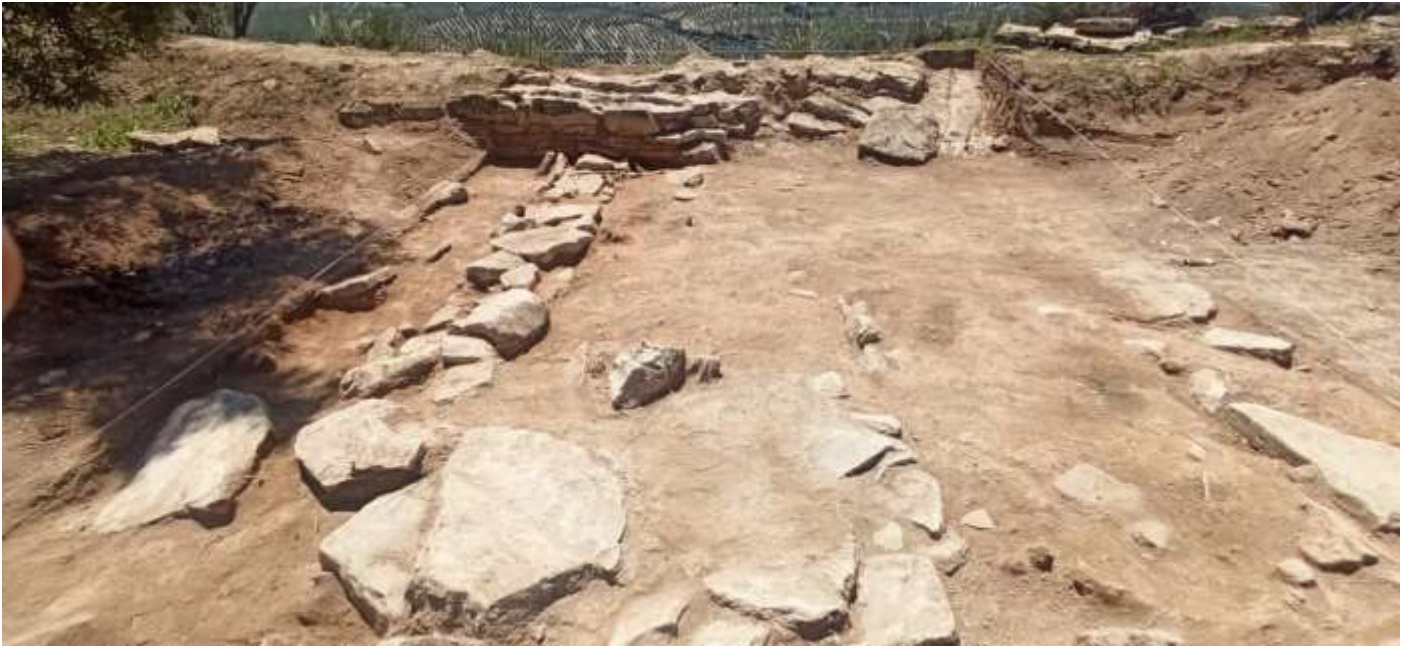
Fotografía 15

En el Recinto comprobamos cómo el muro Sur se apoya en la roca natural que antecede al tajo y cómo el interior del Recinto está compartimentado con otros muros formando seguramente estancias (ver fotografía 15).

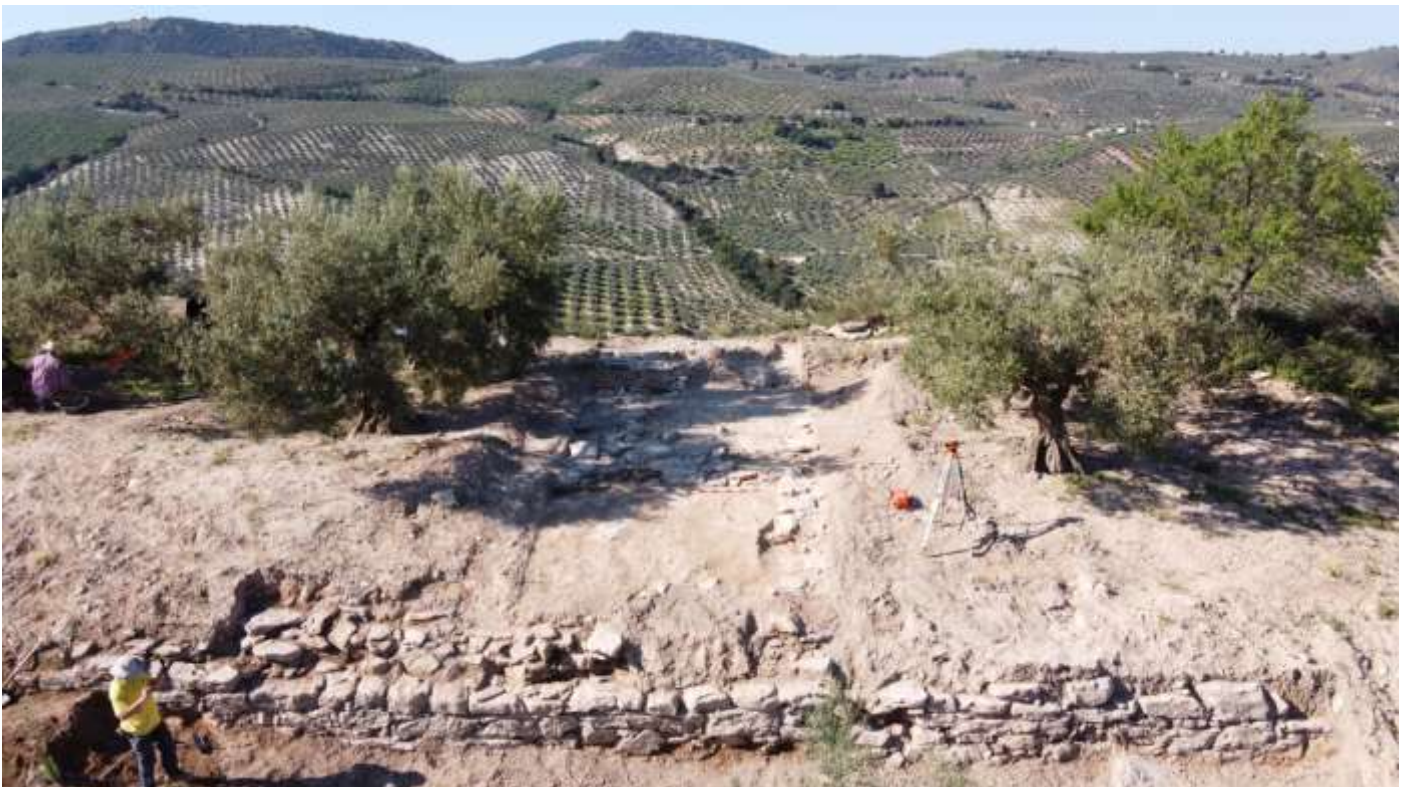
Fotografía 16

Confirmamos la división interna del recinto con, al menos, dos estancias (fotografía 16) con zócalos de lajas del mismo terreno natural y adobes. No sabemos aún si alguna de estas estancias lo sería a manera de casamatas.

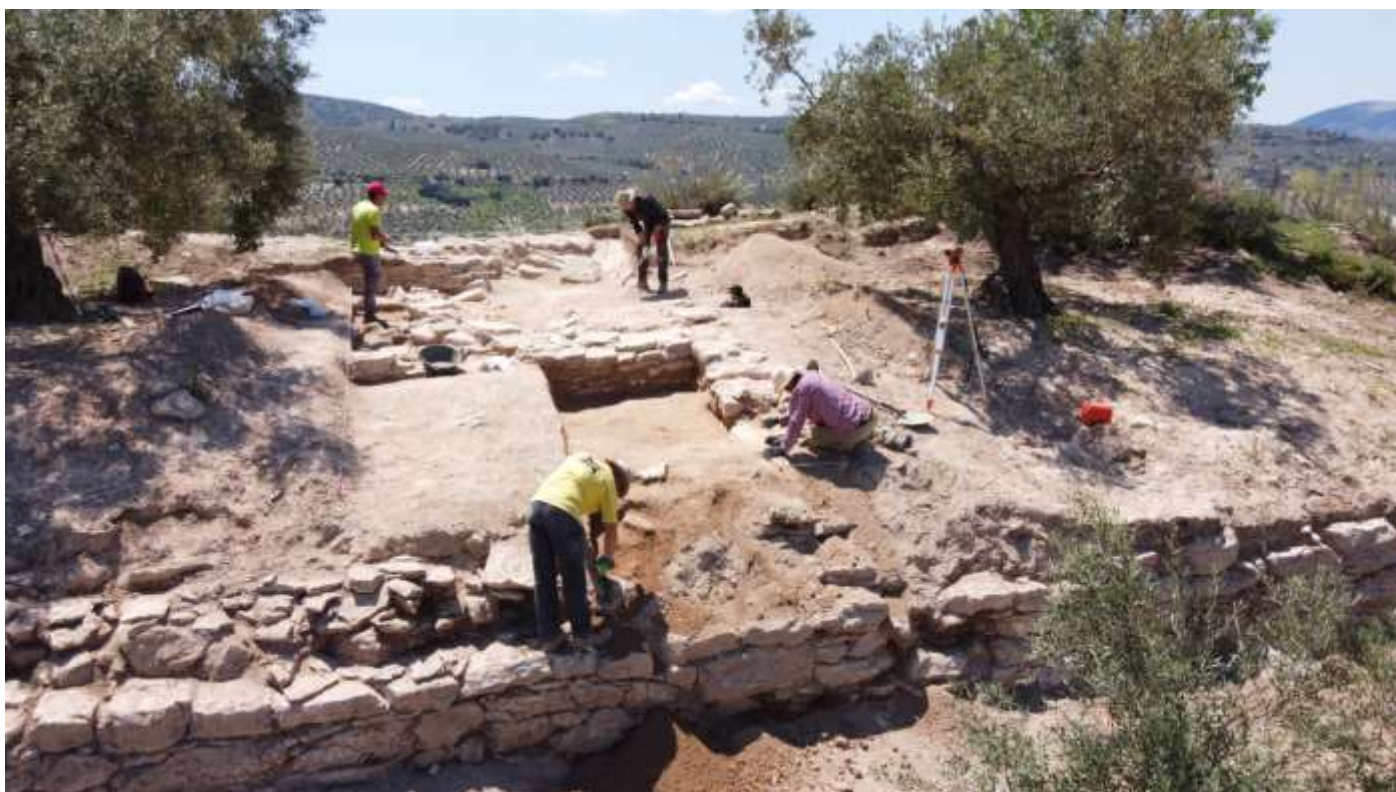
Fotografía 17

También comprobamos cómo una de las estancias, de pequeño tamaño, se apoya en este Muro Norte a manera de casamata (fotografía 17).

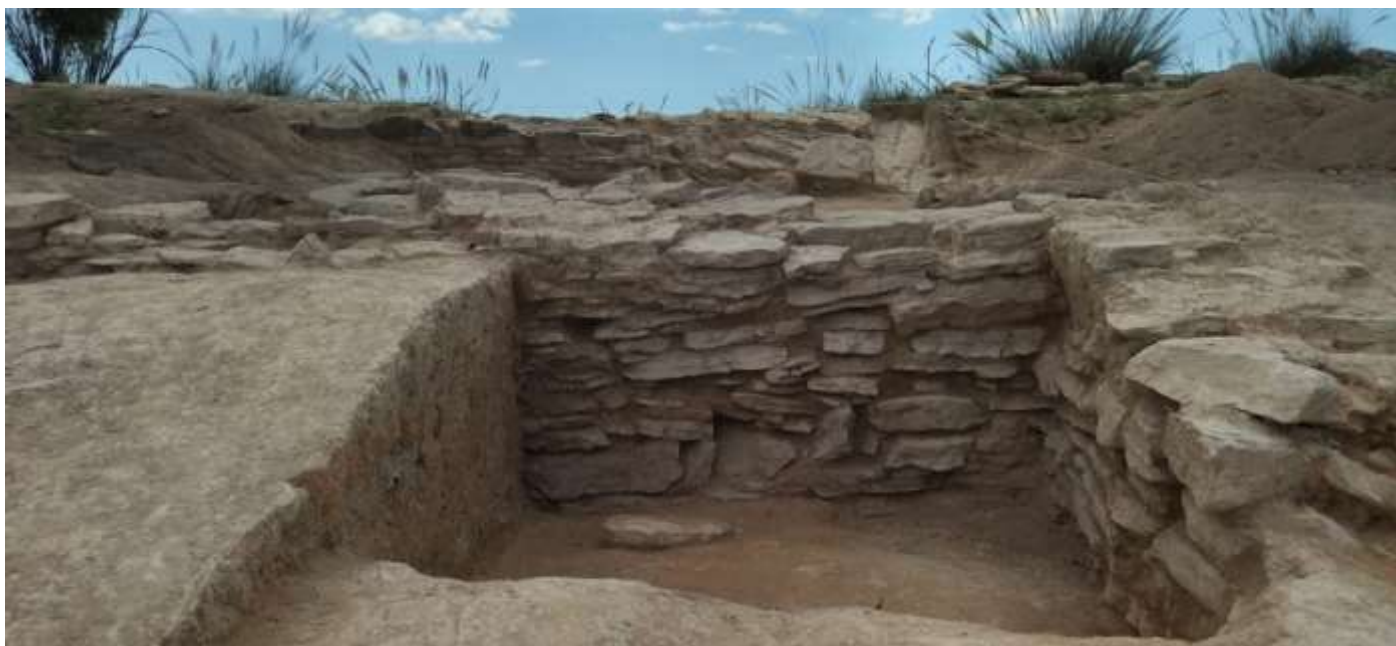
Fotografía 18

Recibimos la visita de Alejandro Ibáñez de la Delegación de Cultura de Córdoba mientras vamos sacando el muro de la Estancia Norte (por ahora con una potencia de 1,5 mts.), estancia que se apoya en el Muro Norte a manera de casamata (fotografía 18).

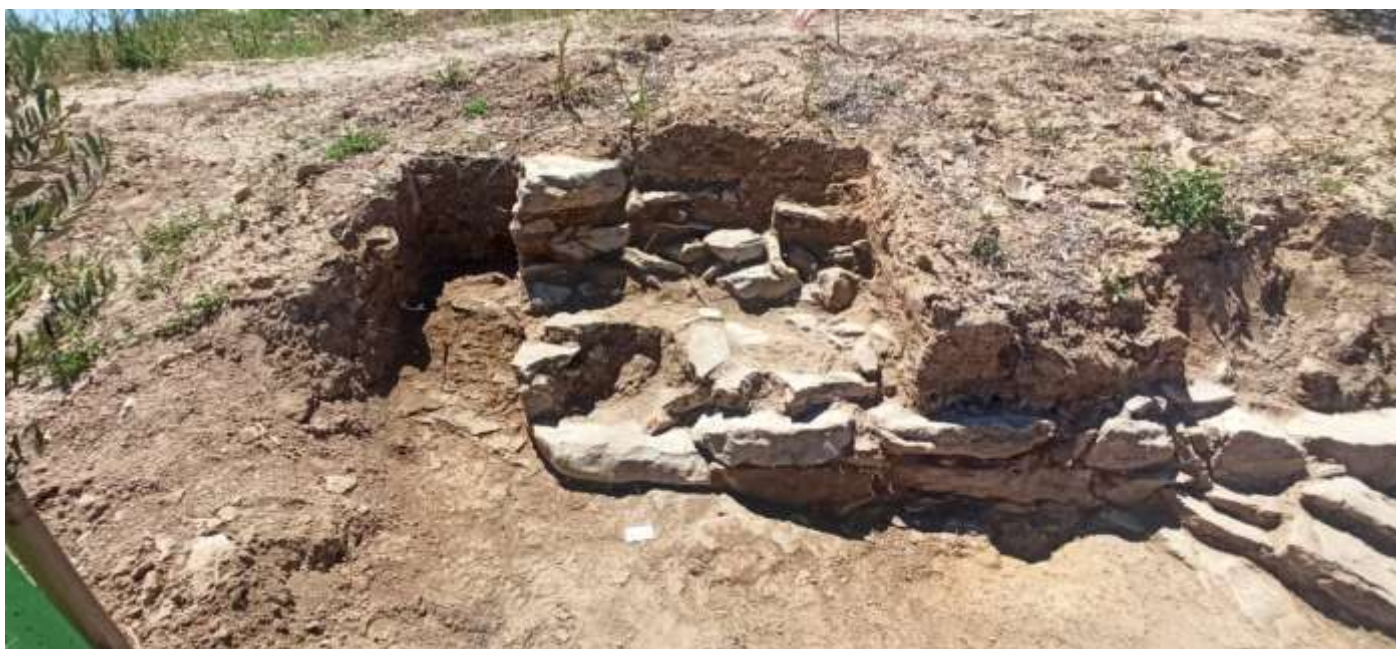
Hemos documentado las esquinas del recinto en el muro Norte (fotografía 19 y 20) y seguimos con el derrumbe de la Estancia Sur sacando piezas cerámicas completas, fracturadas pero completas

Fotografía 19. Esquina oriental del Muro Norte

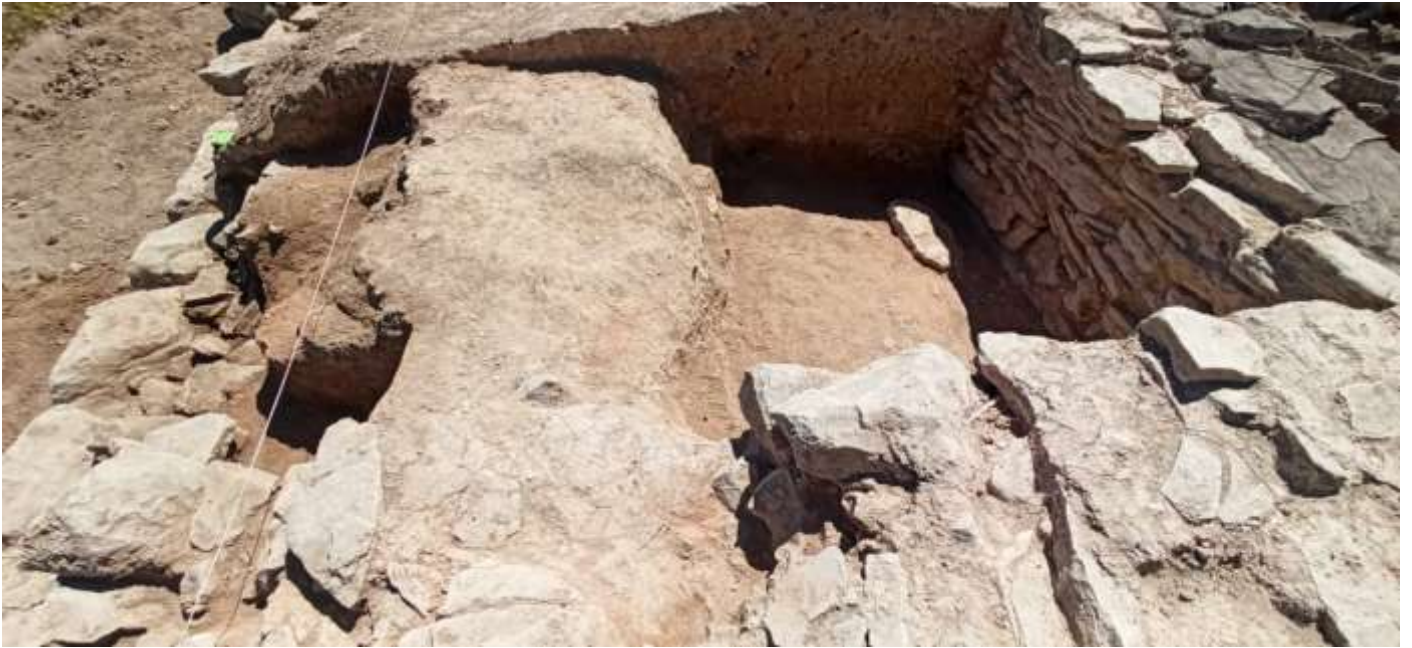
Fotografía 21

La Estancia Norte parece apoyar directamente en el muro Norte y posee también un derrumbe de adobes (fotografía 21).

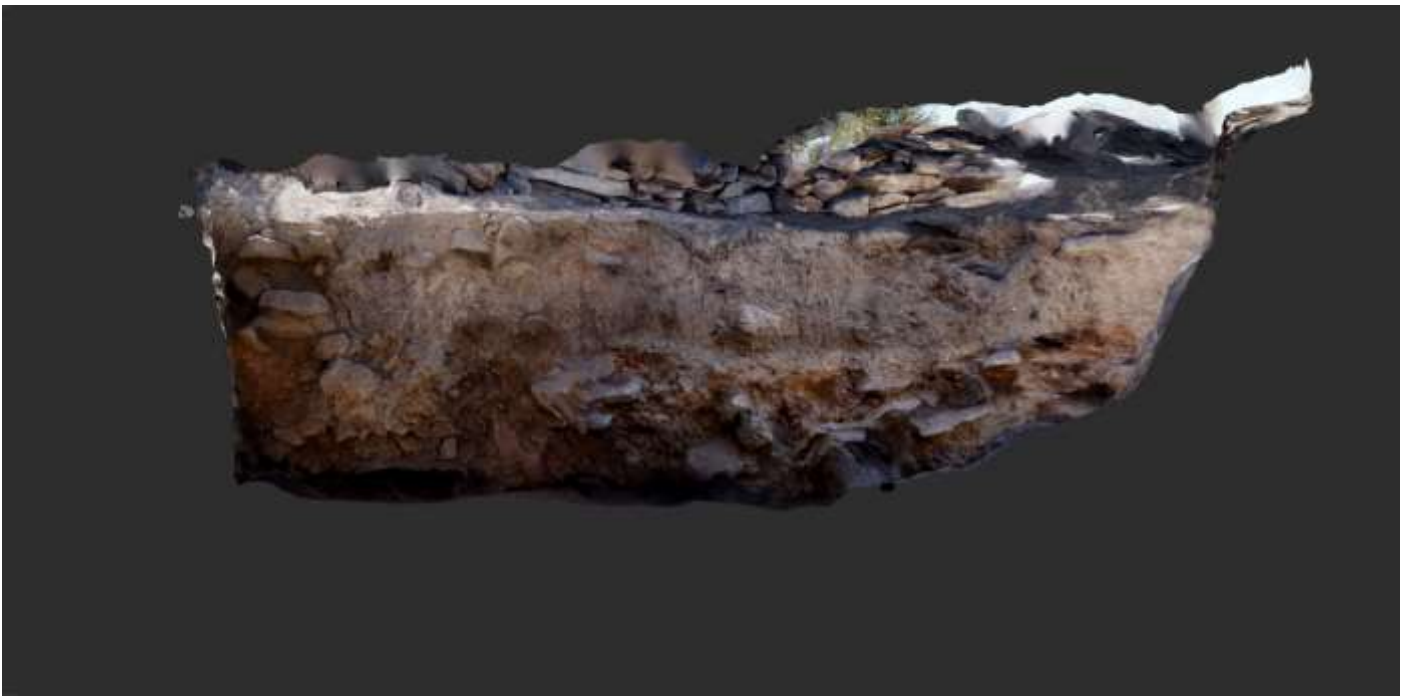
Fotografía 22

Se ha documentado un vano o puerta en la Estancia Sur y también las huellas de un incendio claro, porque si bien ya habían aparecido carbones, cerámica y adobes quemados, ahora se documenta un nivel ceniciento-blancuzco de verdadera intensidad de fuego (fotografía 22).

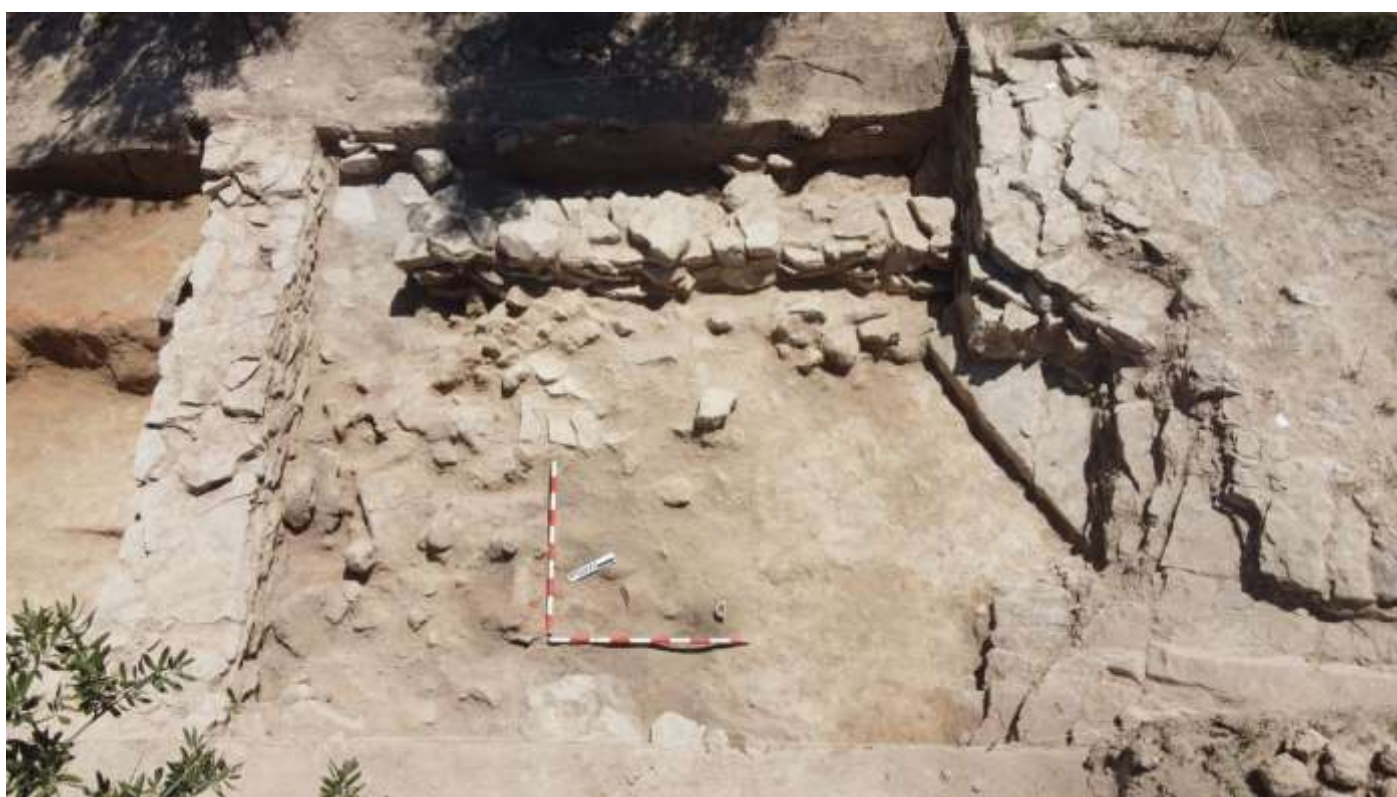
Fotografía 23

Seguimos documentando los derrumbes de la Estancia Sur y Norte con adobes ya completos o semi-completos con la misma modulación que los del Cerro de la Cruz (fotografía 23).

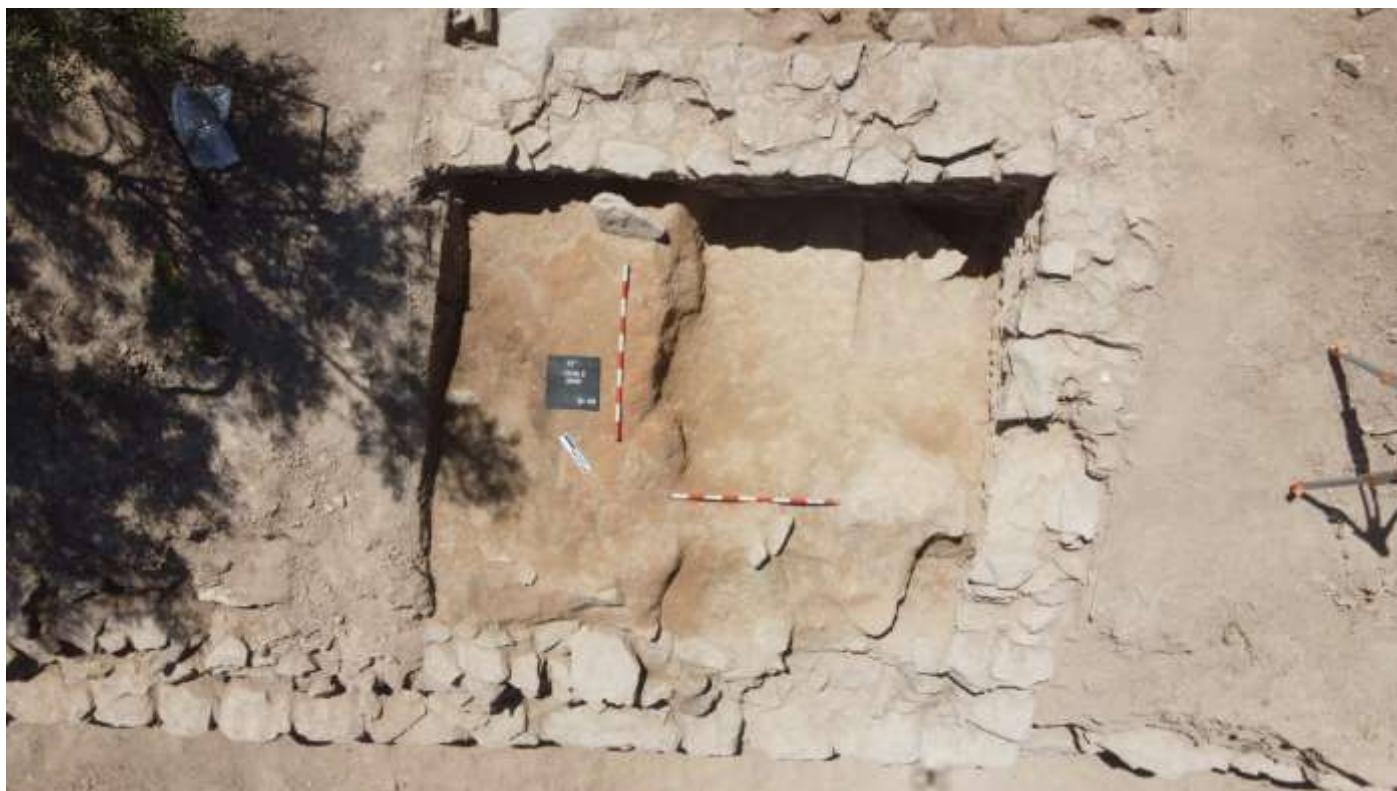
Fotografía 24

El suelo de la Estancia Norte rescatamos una fusayola y un fragmento de cerámica de Campamentos de Numancia que nos da una fecha de mediados del siglo II antes de Cristo (fotografía 24).

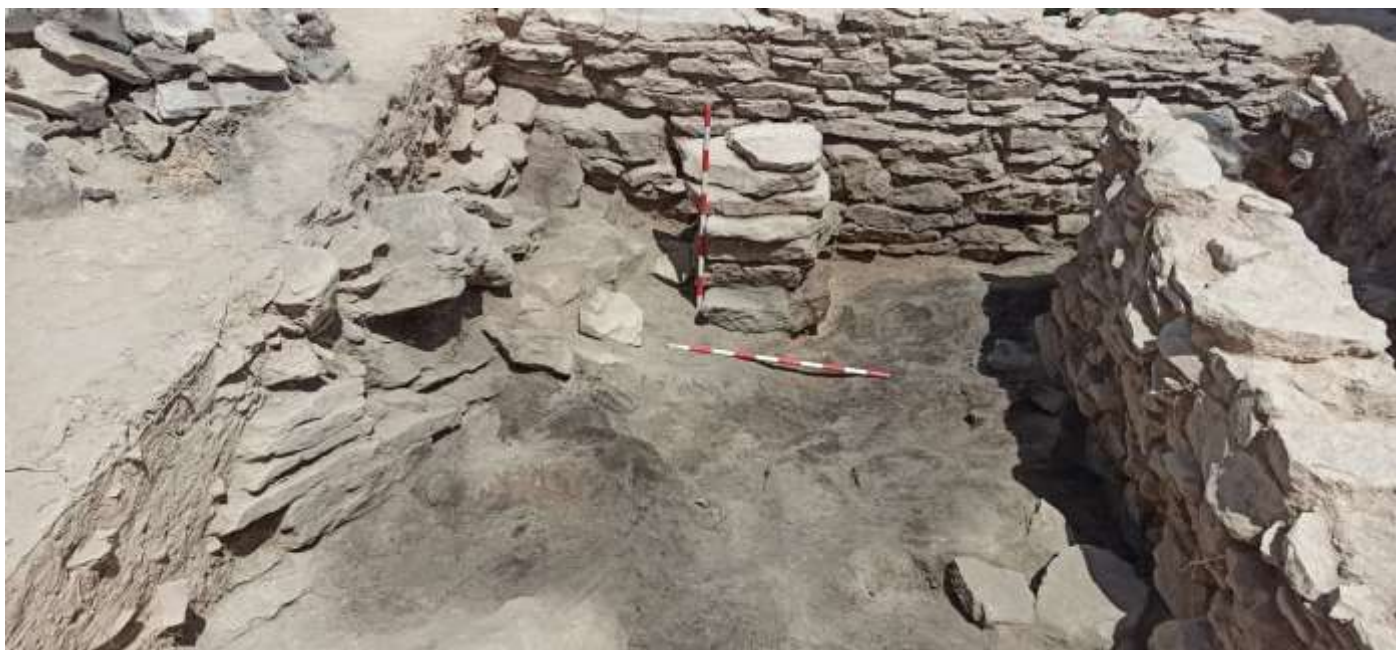
Fotografía 25

Bajo un sol de justicia (que si no para secará pronto el verdor del campo) vamos llegando al suelo de la Estancia Sur, con cada vez más piezas cerámicas completas, alguna fusayola y objetos de hierro (posiblemente en relación a una puerta o quizás una rueda de carro). Presidiendo la Estancia en su cara norte se encuentran 4 lajas apiladas (fotografía 25) de carácter antrópico (tal vez como apoyo de un pilar o la base de una escalera).

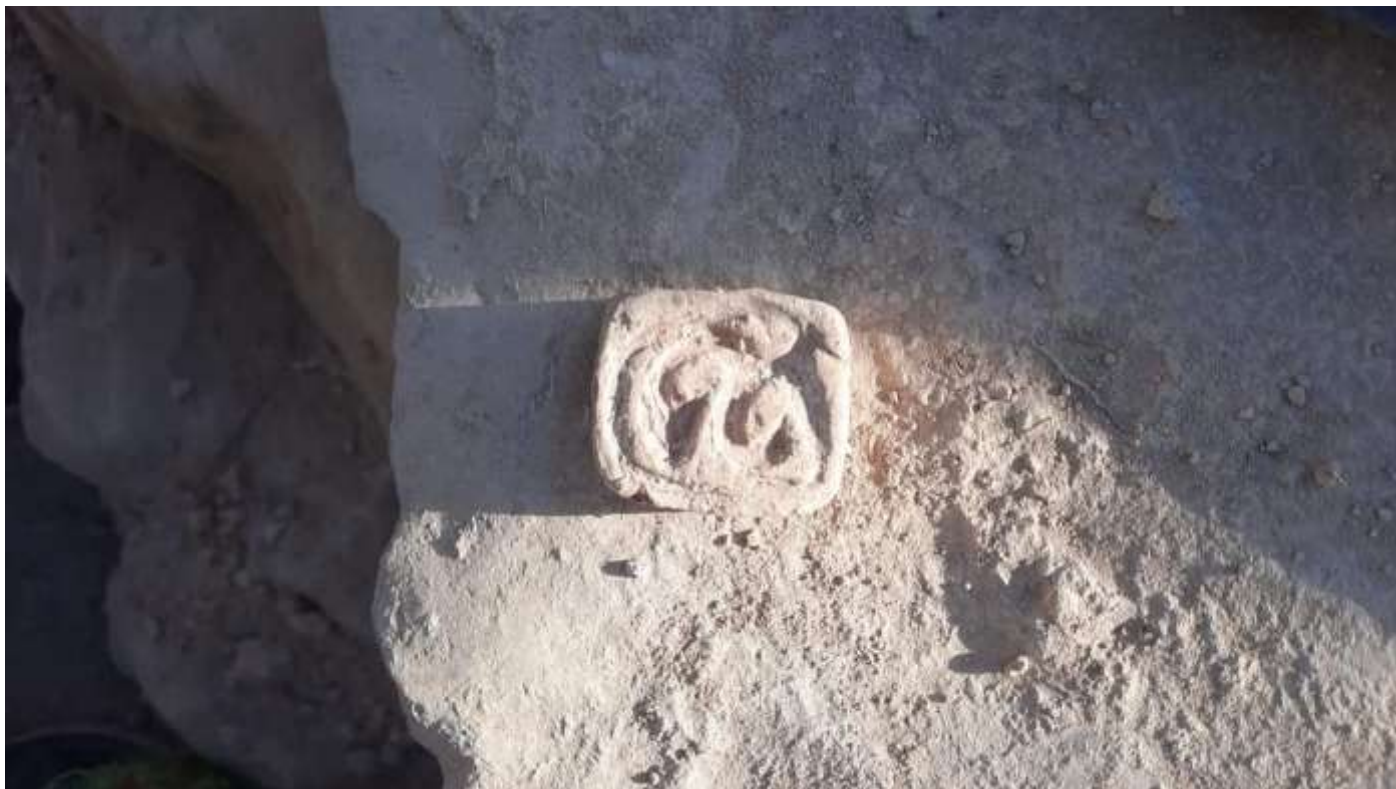
Fotografía 26

Hoy hemos exhumado una pieza muy interesante, probablemente un sello en cerámica (de unos 3 cms.) para imprimir en cerámicas, tejidos o algún otro material. Es pronto para saber su función y qué representa el dibujo (fotografía 26).

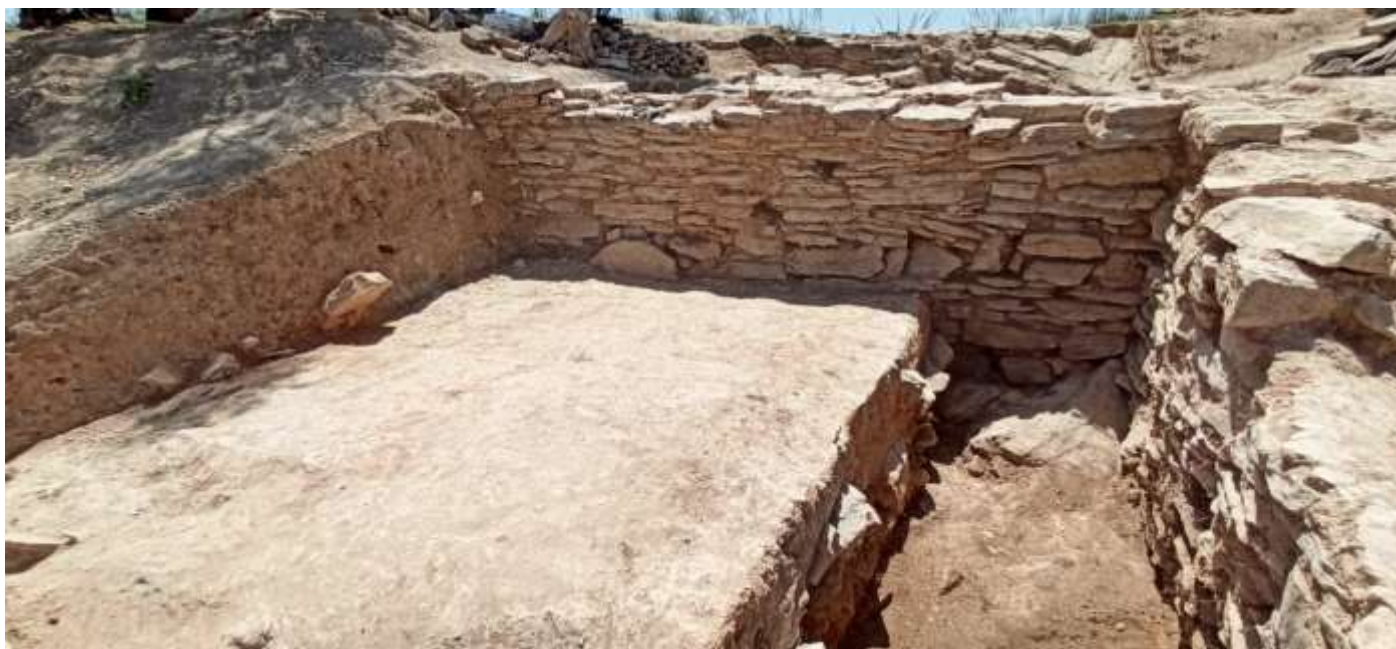
Fotografía 27. Segundo suelo, a la izquierda, sobre derrumbe previo, y primer suelo (derecha) a cota inferior de la estancia Norte

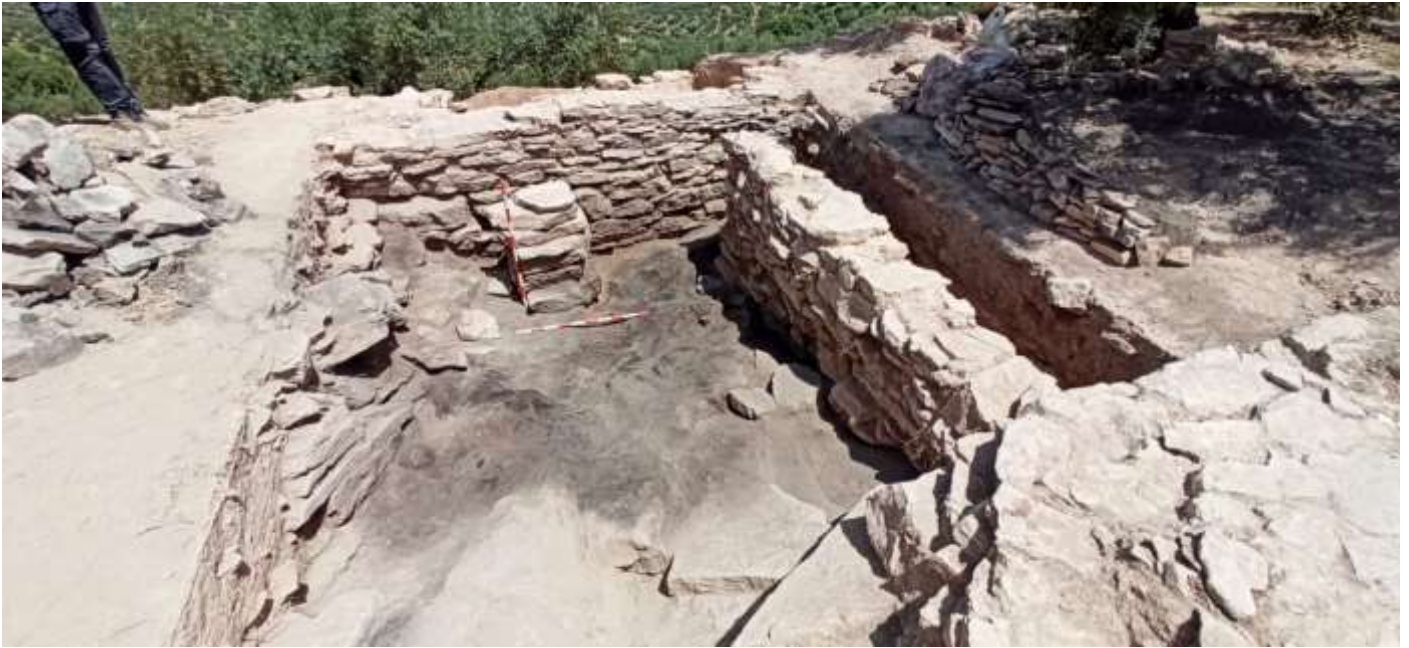
Fotografía 28

La Estancia Sur parece no tener un suelo preparado, siendo su base el propio terreno natural de lajas de margo-calizas y tener de esta manera también aspecto de semi-sótano. Un nivel de abundante materia orgánica por debajo del de incendio (donde más aparecen huesos de animales) nos advierte tal vez de su uso para guardar animales (fotografía 28).

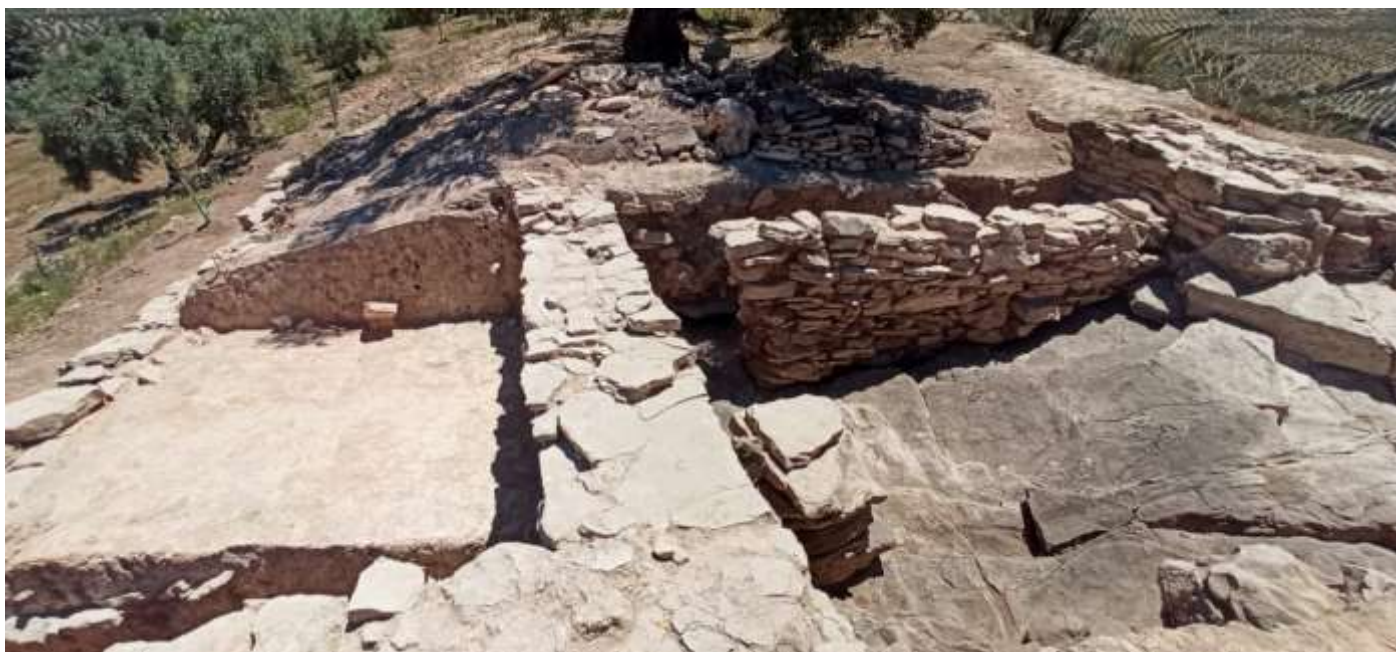
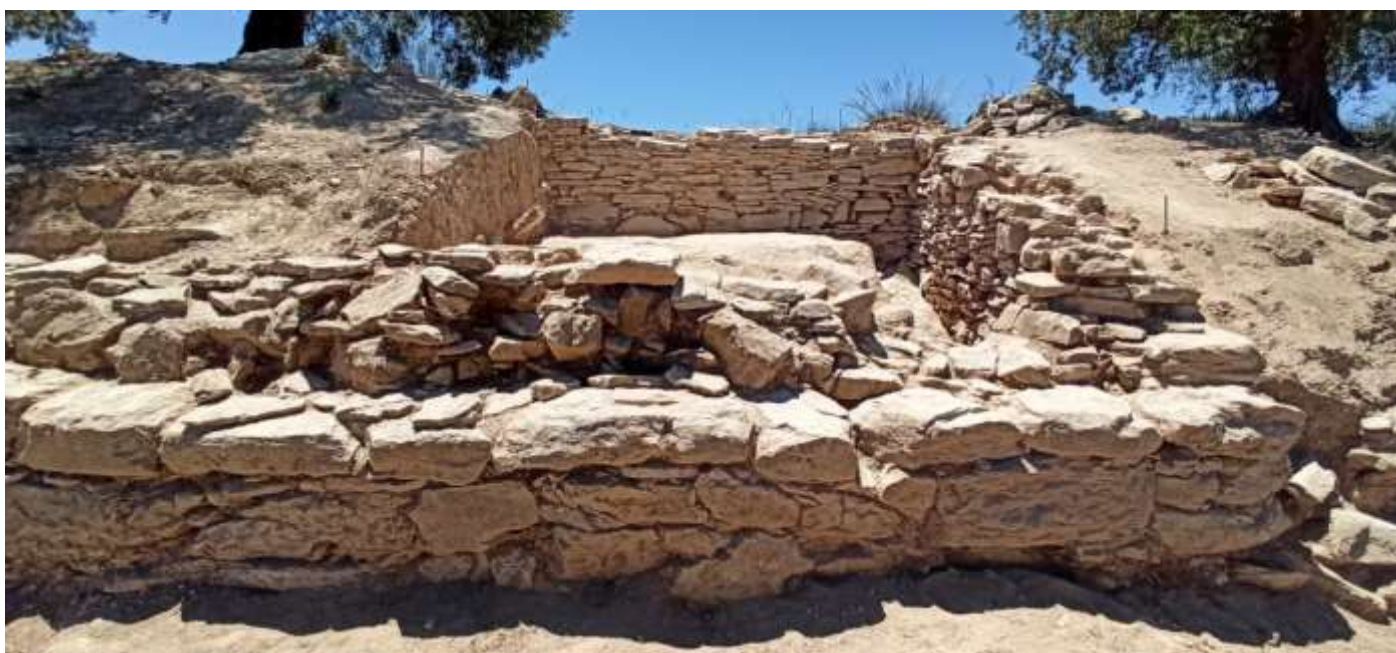
Los dos últimos días de la semana han deparado, por un lado, la confirmación de la Unidad Estratigráfica de la Estancia Sur caracterizada por el color negro con abundante materia orgánica que se sitúa justo encima de la roca natural y por debajo de la de incendio. El pilar realizado de lajas presenta su mayor potencia (cercano a 1 mt. de altura) y aún debemos reflexionar sobre su función (tal vez un apoyo para una escalera de madera que diera acceso a este semisótano (para animales) sobre el que se situarían uno o dos pisos. También se termina de comprobar el primer suelo de la Estancia Norte, donde se recogen materiales cerámicos ibéricos tardíos y una pequeña fíbula (fotografía 29 y 30).

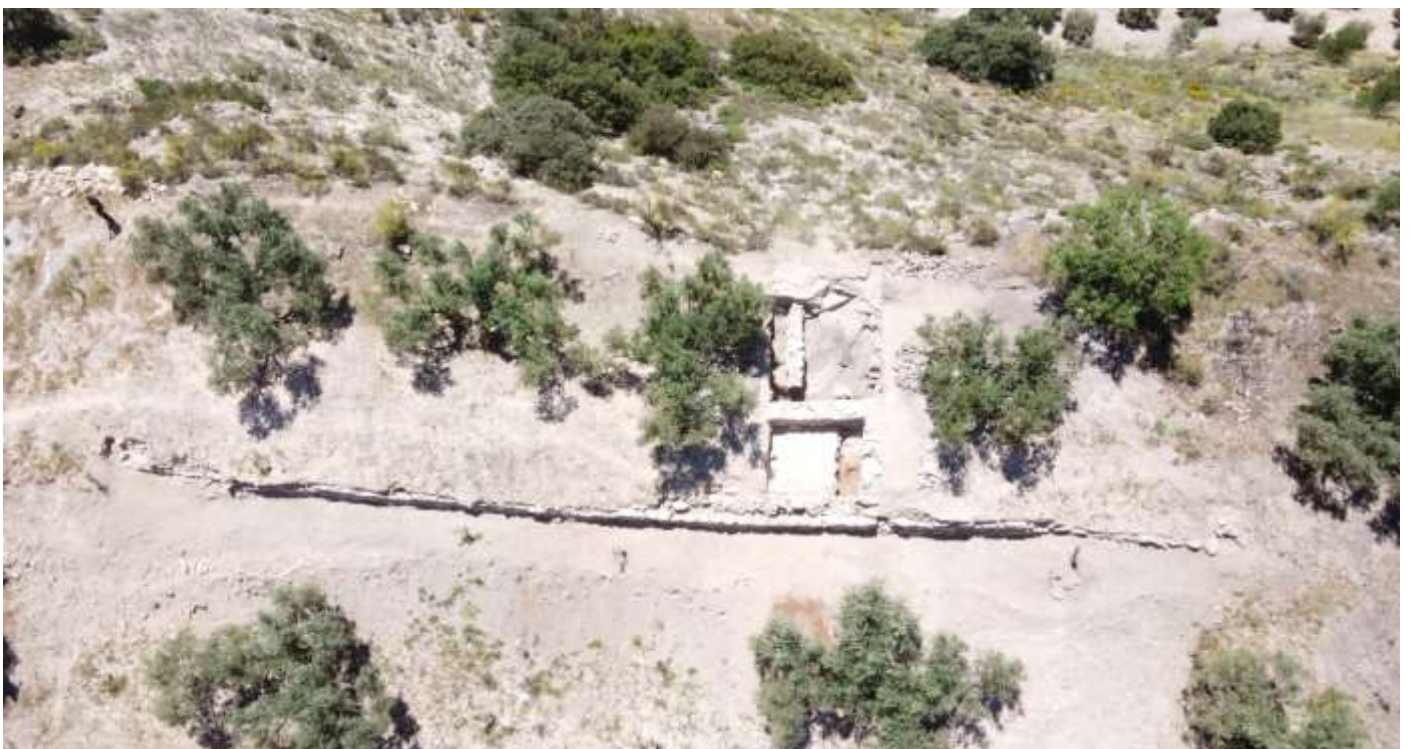
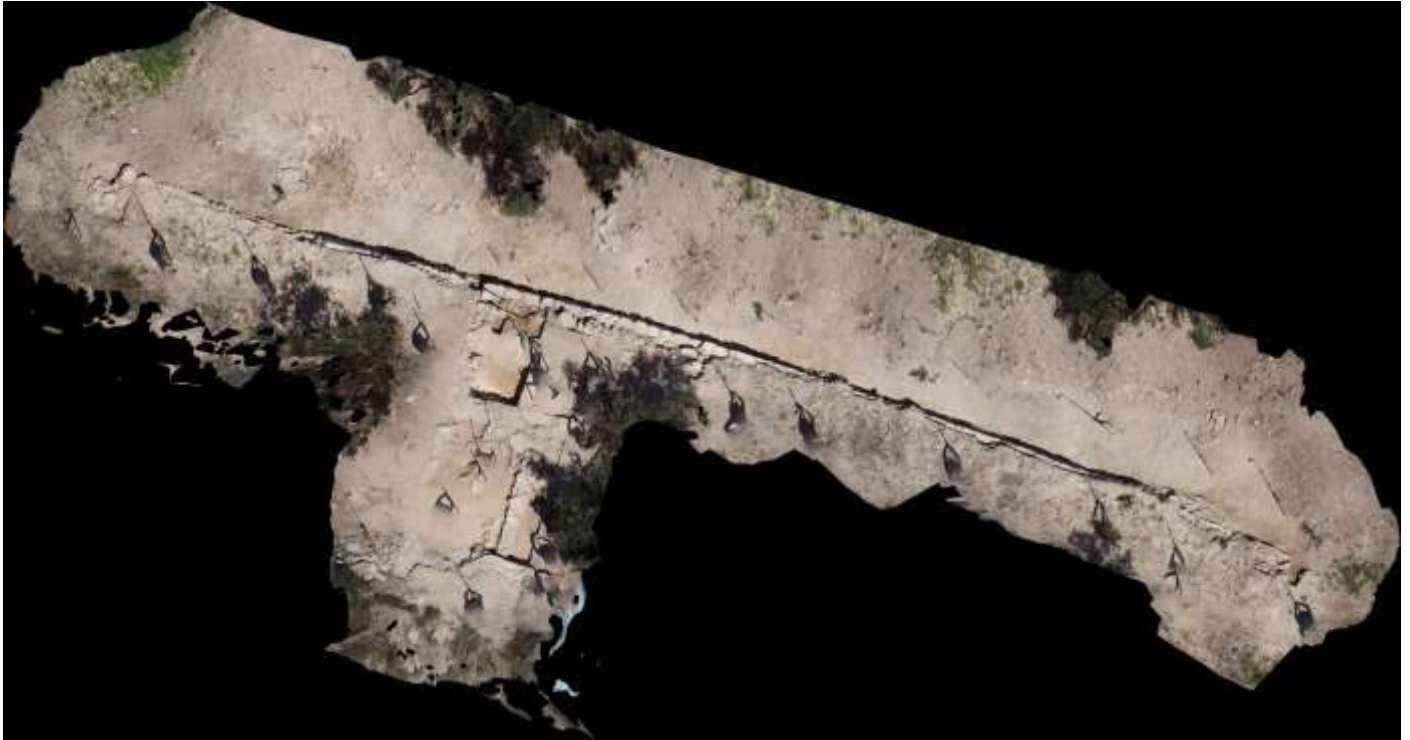
**El recinto de La Viñuela tiene exactamente 9,52 mts. de anchura y 39,83 mts. de longitud, creando un espacio interno de 374 mts<sup>2</sup> a una cota de 900 mts.** (las coordenadas en el punto central son: X 408199, Y 4142897). Se sitúa en el farallón rocoso que queda en lo alto de la cortijada de La Viñuela y su ermita estando su cara Sur defendida por un profundo corte en la roca natural (roca formada por calizas arenosas, margas claras y areniscas bioclásticas ocre) correspondiente a una falla (fotografía 31). El aspecto final de la excavación advierte de la planta y potencia del recinto y su compartimentación interna (fotografía 32 y 33).
