# MEMORIA DE EXCAVACIÓN

## ACTIVIDAD ARQUEOLÓGICA URGENTE RECINTO FORTIFICADO DE LA VIÑUELA, ALMEDINILLA (Expediente: AAURG 3/2021 – ARQUEA 12793)

Dirección: Ignacio Muñoz Jaén

Almedinilla a 15 de julio de 2022

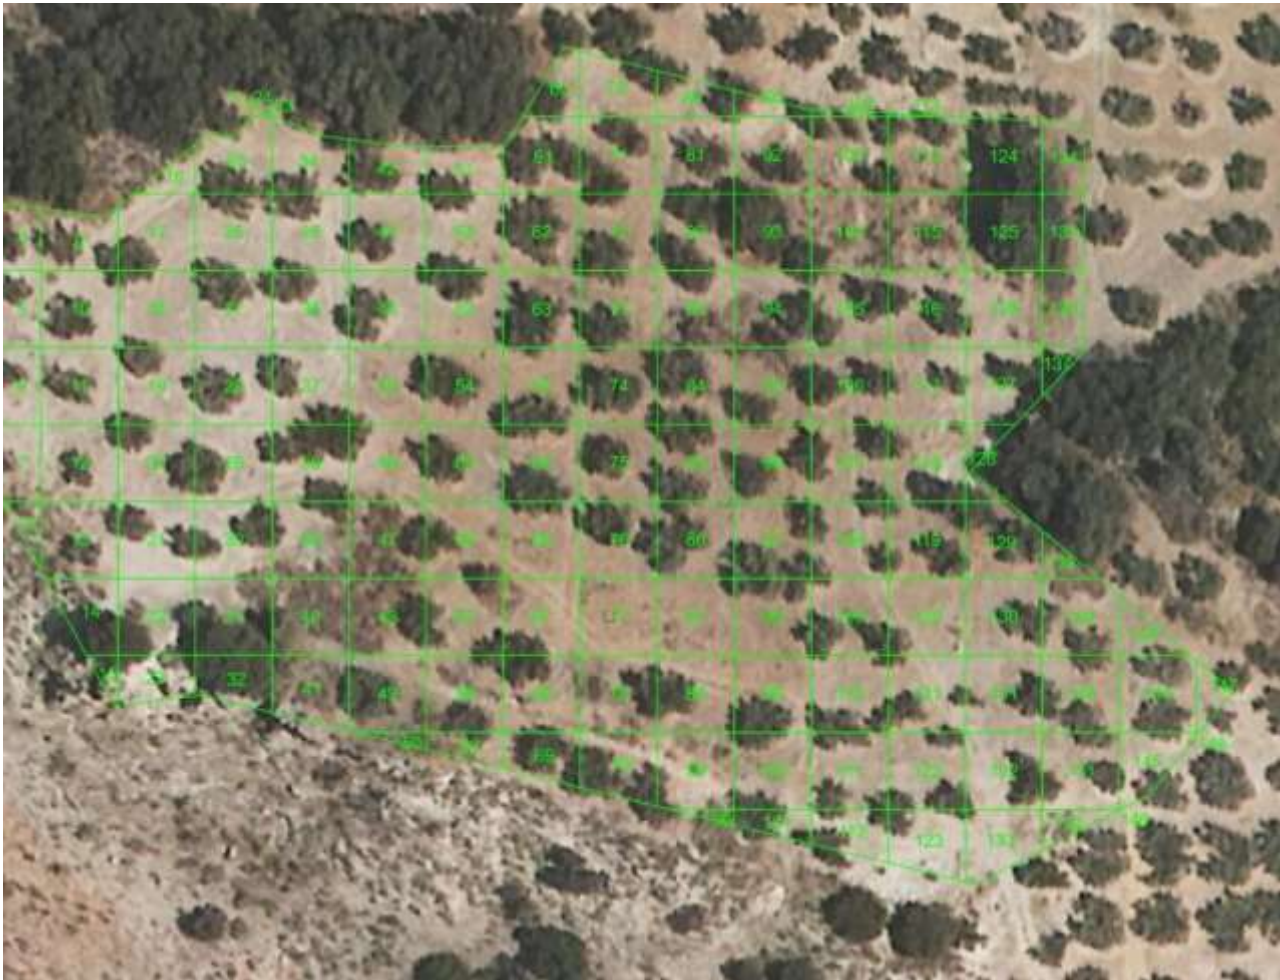
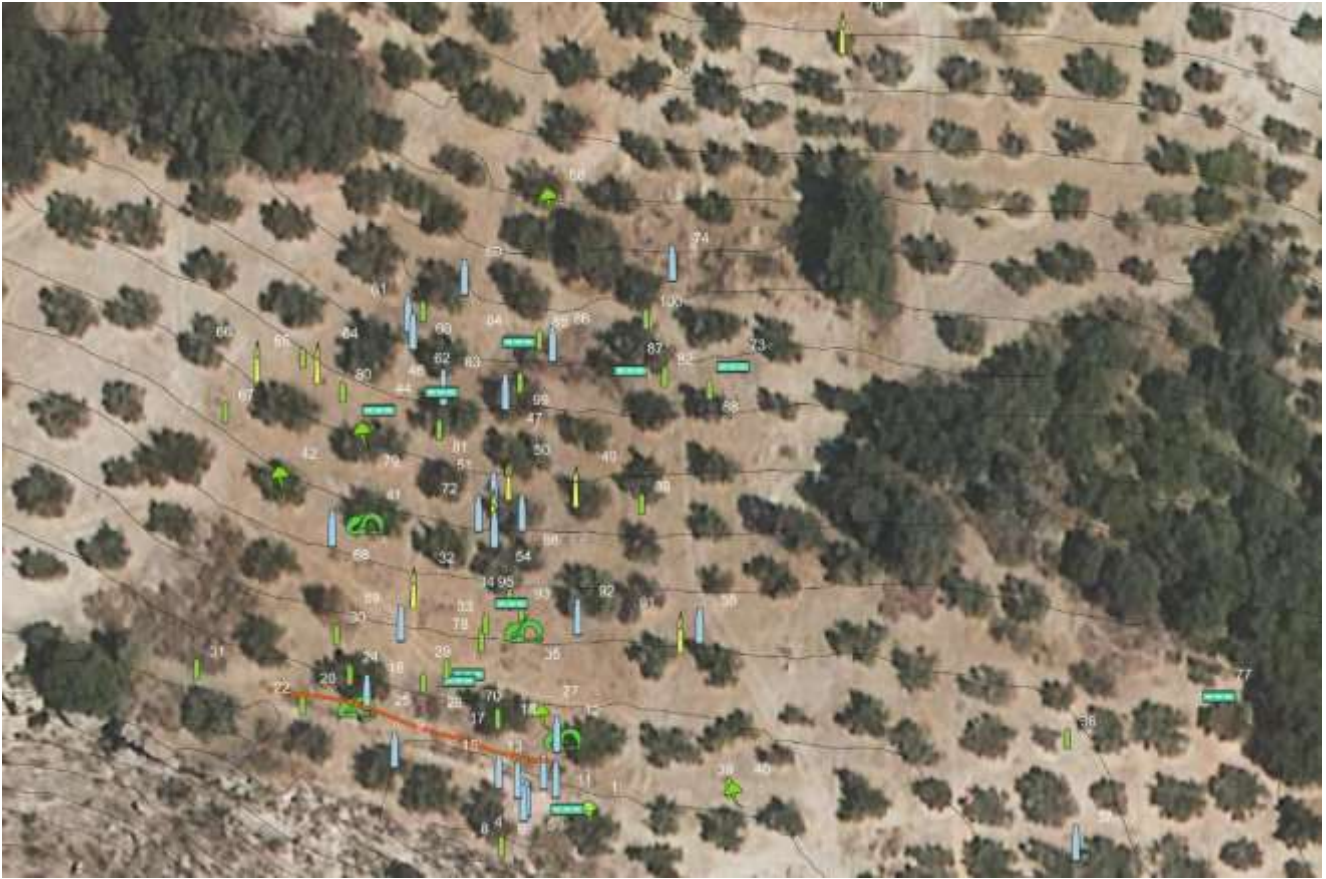
La destrucción del Recinto pudo ser por tanto violenta y coetánea a la del Cerro de la Cruz. En la prospección de los alrededores del recinto (fotografías 36 y 37) hemos encontrado tachuelas de *caligae*, puntas de flecha *sagitta* y flechas de ballesta tipo *escorpión*, fíbulas La Tene II.... (fotografías composición 38).

Todo apunta a un asalto y posible toma violenta del recinto por parte de soldados romanos, aunque hubo de ser una toma rápida y sin asedio ya que una de las características de los asedios es la aparición de glandes (aquí no encontramos ninguno).
