## INFORME SOBRE UN HALLAZGO ARQUEOLÓGICO CASUAL EN ALMEDINILLA TUMBAS ROMANAS “NECRÓPOLIS MUSEO”

Almedinilla 24 de octubre de 2022

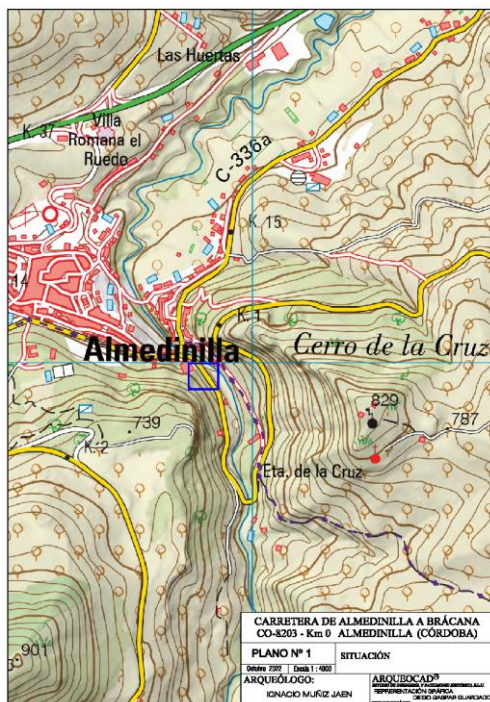
Plano 1

El 14 de octubre comenzaba una pequeña intervención municipal en el kmt. 0 de la carretera Almedinilla-Brácana (ver plano 1), en la misma linde de la carretera, consistente en la realización de un muro de hormigón para contener el terreno en un lugar desde donde se extrae agua procedente de una tubería conectada con uno de los depósitos municipales. La zanja para la realización del muro tiene una anchura de 1,5 mts. y una longitud de 20 mts. en una zona no catalogada con restos arqueológicos (fotografías 1 y 2).

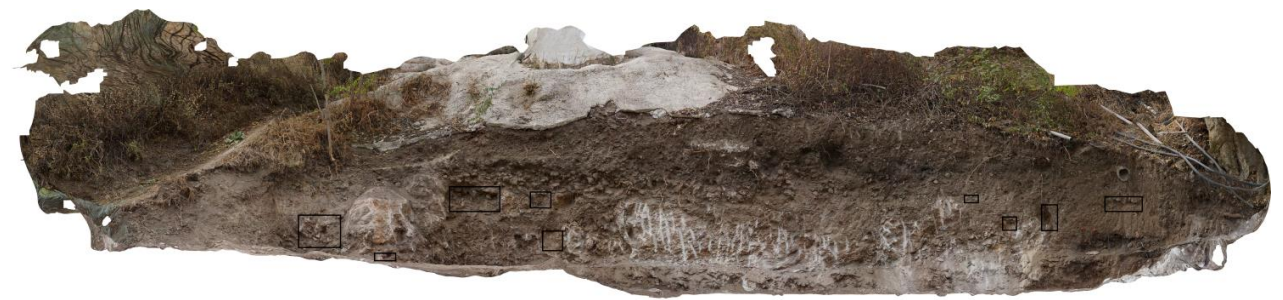
Fotografía 3

Es en esta zanja y en los tres metros de altura que dejó de perfil donde localizamos una serie de tumbas romanas que en parte quedaron afectadas por la obra y en parte han quedado sin excavar en el mismo perfil (fotografía 3).

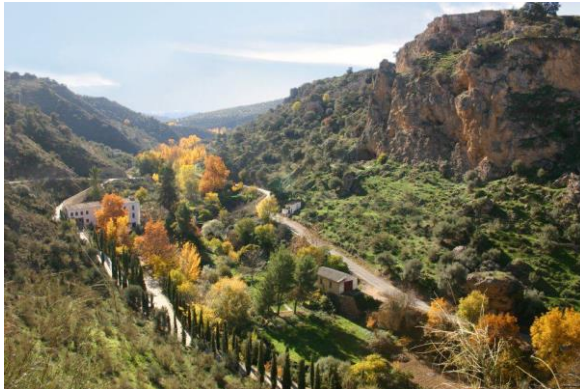
Fotografía 4

El desfiladero que forma el río Caicena al paso por la localidad de Almedinilla (fotografía 4), en concreto por el paraje de Fuente Ribera (donde se sitúa el Museo Histórico), está flanqueado por el lado Oeste por el cerro amesetado que es una formación de travertino denominada Las Llanás, y por el lado Este por el Cerro de la Cruz.

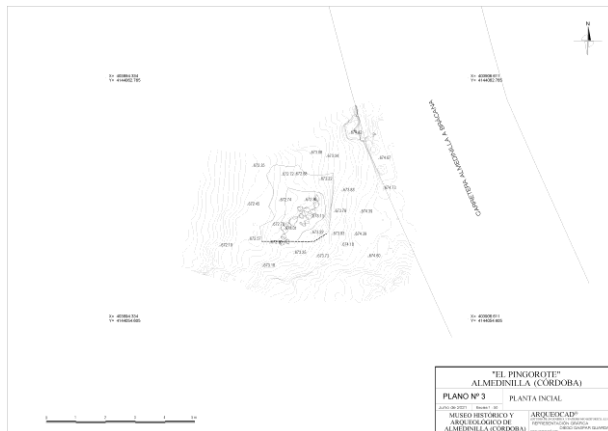
Plano 2

El Cerro de la Cruz contiene el poblado ibérico conocido (con una fase andalusí-emiral y otra contemporánea en relación a la Guerra Civil) así como en la roca llamada El Pingorote (que mira hacia el desfiladero) un “Fondo de Cabaña” que documentamos no hace mucho desde el Ecomuseo y cuyo informe fue remitido a la Delegación de Cultura en Córdoba de la Junta de Andalucía (plano 2 y fotografía 5).

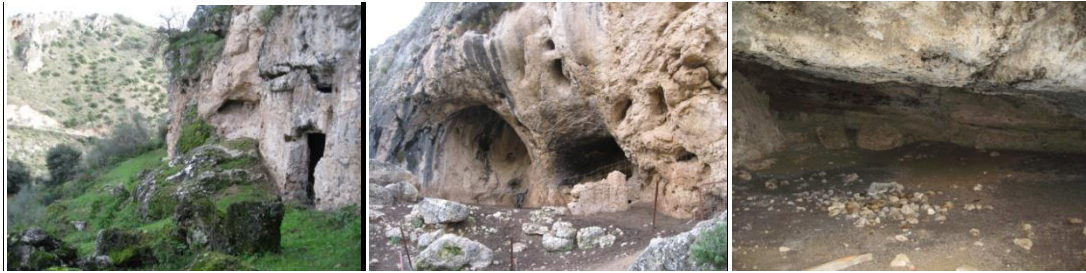
Fotografías 6, 7 y 8

Por otro lado, es posible que los abrigos que se abren en las laderas Norte y Este de Las Llanás fueran ocupados en época prehistórica, en especial la llamada Cueva de Los Barrigucjes (fotografía 6, 7 y 8), aunque una capa de estiércol actualmente impide aseverarlo (han sido utilizados estos abrigos como aprisco para el ganado).

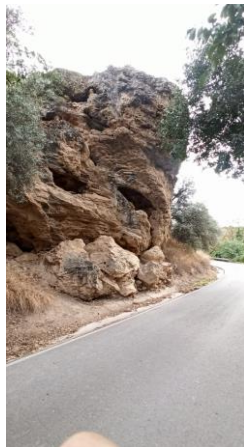
Fotografía 9

De vez en cuando en la ladera Este y Norte de Las Llanás hemos encontrado algunas cerámicas “a mano” así como ibéricas y romanas que interpretábamos como cerámicas rodadas desde las zona superior. En este sentido ya nos percatamos hace tiempo de alguna cerámica romana bajo los grandes bloques de piedra desprendidos de esta plataforma de travertino que son Las Llanás (ver fotografía 9).

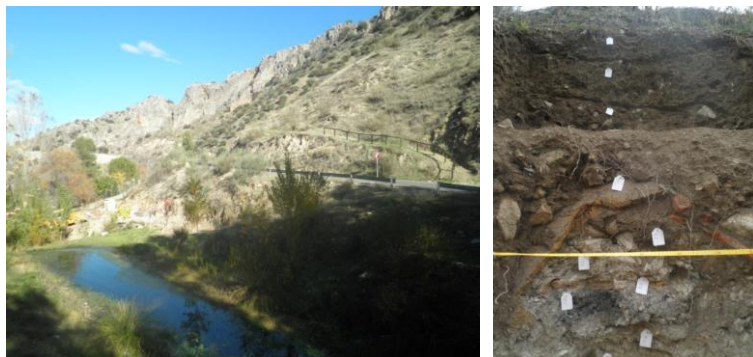
Fotografía 10 y 11

Por otro lado, este año 2022 comunicamos a la Delegación de Cultura en Córdoba de la Junta de Andalucía el hallazgo de una tumba romana detrás del Museo Histórico (Tumba Fuenterbera) junto a una mina de agua (fotografías 10 y 11; plano 3), que ahora relacionamos con los nuevos hallazgos del kmt. 0.

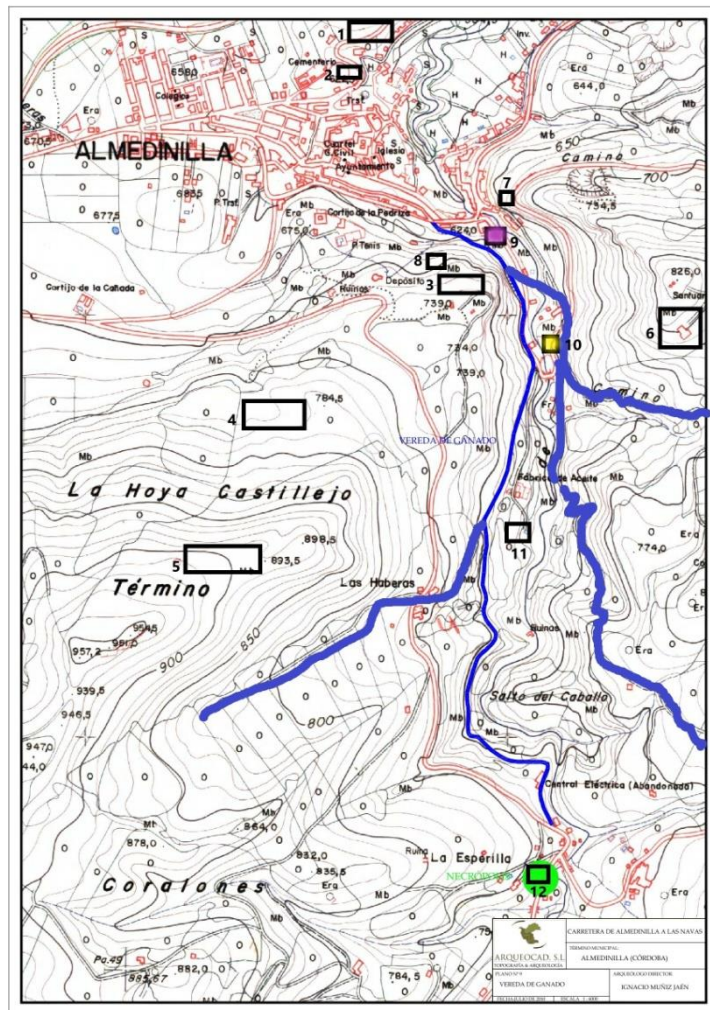
Nos encontramos en el desfiladero del Caicena, por tanto, con una zona muy rica arqueológicamente que se explica por la concurrencia del río, el manantial de Fuente Ribera y Fuente Bajera así como por una serie de caminos ganaderos que atraviesan este lugar y fosilizan en gran medida caminos antiguos utilizados ya desde época prehistórica (plano 5):

1. Villa romana de El Ruedo
2. Nueva necrópolis de cremación de El Ruedo
3. Las Llanás: cantera romana, cerámica “a mano”, ibérica y romana
4. La Hoya: yacimiento iberorromano
5. Los Castillejos: yacimiento tardorromano-emiral e ibérico.
6. Poblado ibérico Cerro de la Cruz
7. “Fondo de cabaña” de El Pingorote
8. Cueva de Los Barriguches
9. Tumbas Museo (objeto del presente informe)
10. Tumba romana Fuenteribera
11. Fuente del Piojo: mina de agua y restos romanos
12. Tumbas romanas de Las Esperillas y posible villa romana

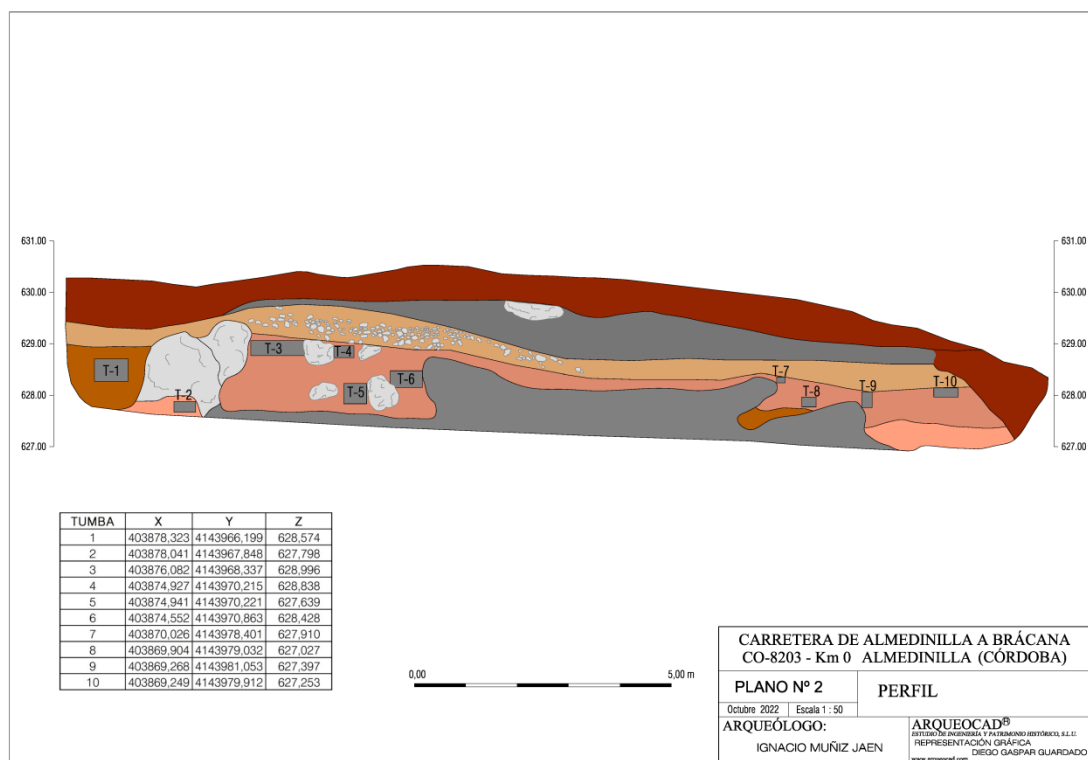
Plano 6

Las tumbas son romanas de cremación, en un principio 10 tumbas (plano 6) aunque es posible que algunas no lo sean. Se encuentran en un estado de conservación muy alterado, con alteraciones posdeposicionales importantes. Estas alteraciones se han visto incrementadas por las propias características de las tumbas, muy humildes y sin apenas elaboración. Las hemos denominado: Tumbas Museo o Kmt.0.

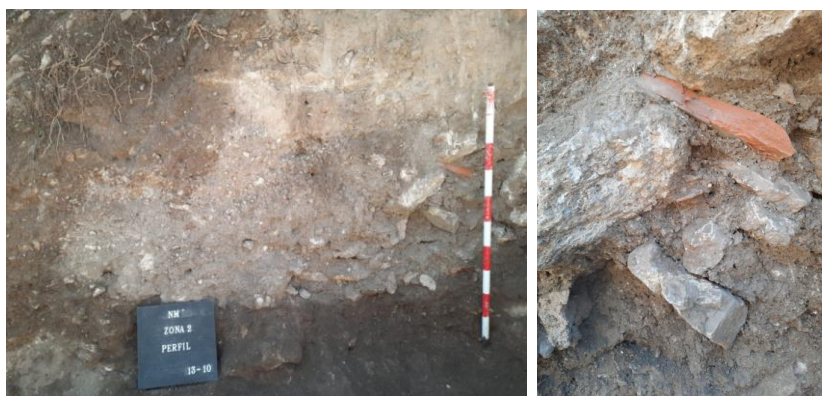
Fotografías 12 y 13

De las posibles 10 tumbas localizadas, una de ellas (Tumba 1) se presenta en el perfil mostrando su tipología (plano 7, fotografías 12 y 13): fragmentos de tegulae, ladrillos y piedras cubren las cenizas y huesos mal cremados (aparecen en poca cantidad) sin urna cineraria ni vajilla muy probablemente. En este sentido nos recuerda a las tumbas de cremación encontradas recientemente junto a la villa romana de El Ruedo: <http://www.ecomuseoriocaicena.es/2022/03/hallazgo-casual-de-la-necropolis-de-cremacion-de-la-villa-romana-de-el-ruedo/> pero también a las documentadas en Las Esperillas (plano 4) y la tumba encontrada detrás del Museo y denominada Fuenterbera (plano 3 y fotografías 10 y 11).

Poco más podemos decir por ahora: tumbas que al igual que las de Las Esperillas, Fuenterribera y Ruedo nos parecen hablar de una población muy humilde que apenas tienen urnas cinerarias y ofrendas, con cremaciones defectuosas y cubriciones con restos de material constructivo (fotografía 13), fechadas en principio en los siglos I-III y correspondientes a la población esclava y/o trabajadora que utiliza los caminos para en sus márgenes enterrarse (plano 8).

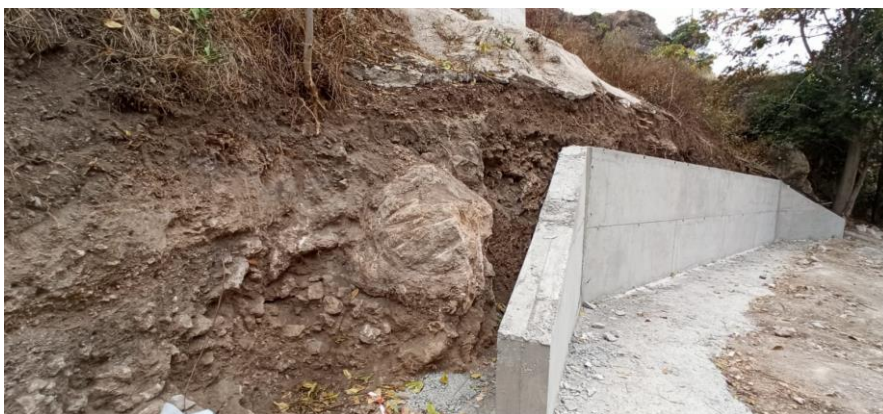
Fotografía 15

El muro de hormigón (que fue la obra que descubrió estas tumbas) se finalizó sin alterar más el perfil y dejando la Tumba 1 a la vista en ese mismo perfil (fotografía 15) para su señalización y tal vez para una futura excavación (que por ahora no contemplamos por lo deteriorado de la misma y por el potente nivel de sedimentación que la cubre).
